第4章 史跡船来山古墳群の現状と課題

史跡 船来山古墳群 石室カルテの一例

【船来山古墳群視察レポート】

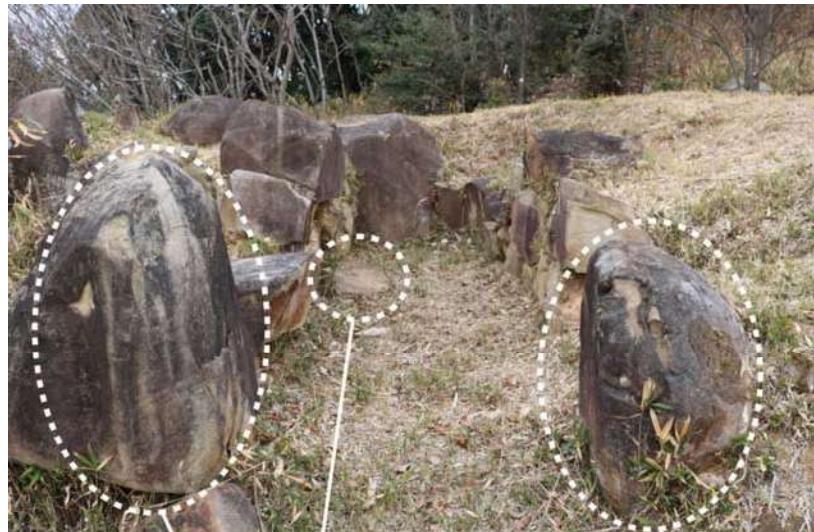
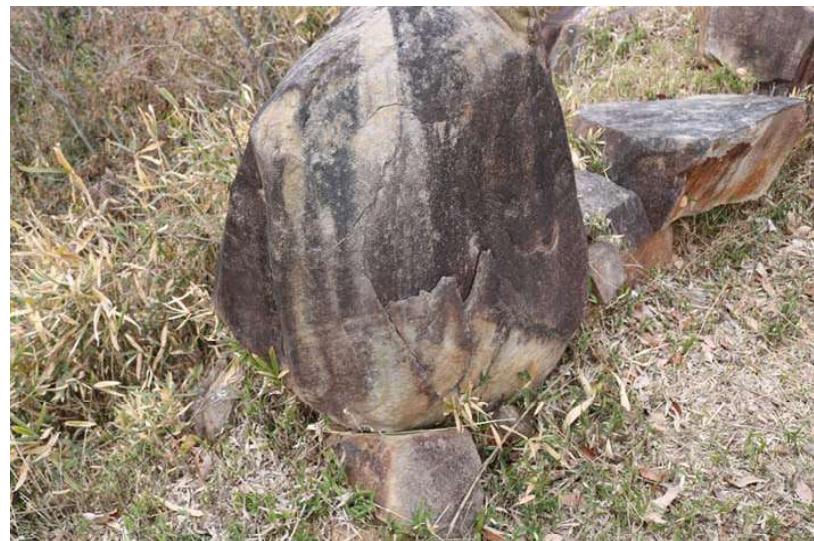
<p>◆ 墳丘全体は芝・笹等の草に覆われ、おおむね良好に保存されている。石室の石材は一部に割れやカケが見られ、状態の悪いものもある。中でも図に示した二石については、表面の割れから雨水等が流入し、気温の低下による凍結で膨張して割れる、また凍結融解を繰り返すことで剥離が生じている。</p> <p>◆ 床にある図面にない石については、左側壁からの落石と考えられる。</p>														
危険度	A	-	B1	-	B2	-	B3	○	C	-	D	-

石材の劣化状況

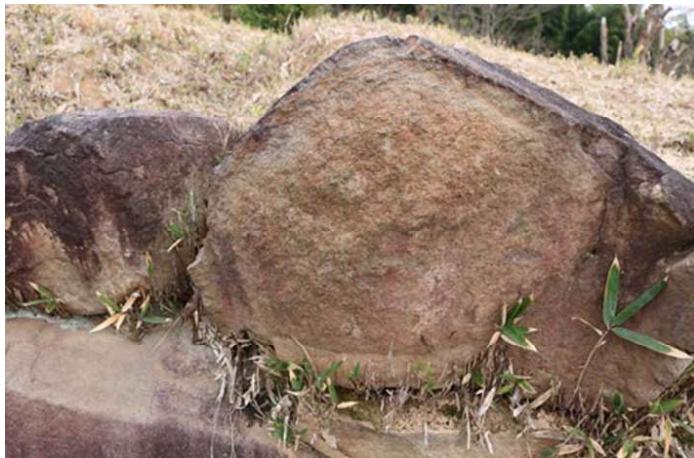
赤彩部分が劣化により剥離している。

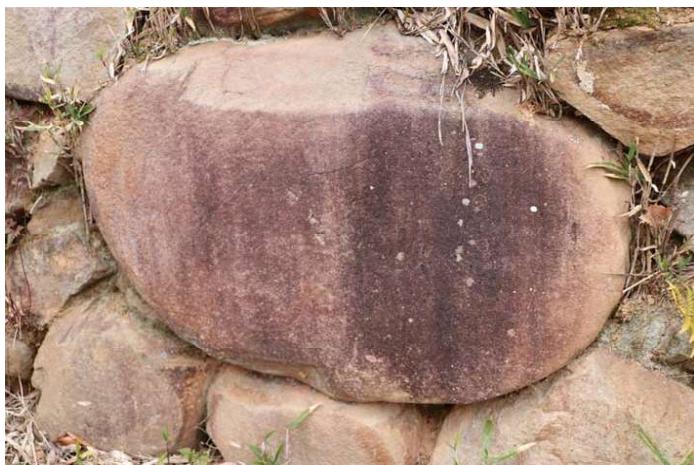
赤彩の残存状況

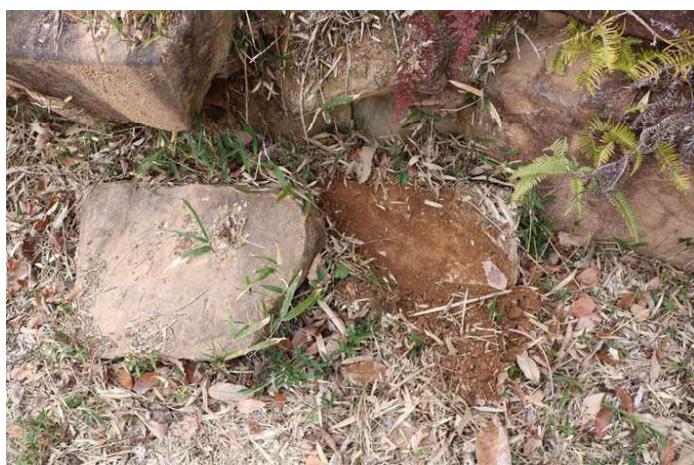
側壁からの転落石

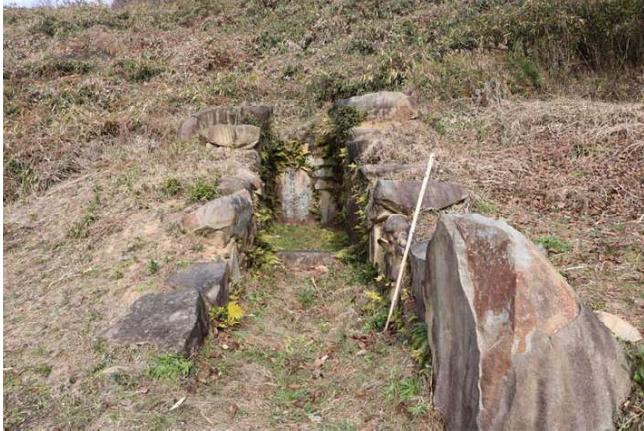
・現況全景

古墳名	58号墳		枝群	O枝群	地区	M~Oの8~10列7~8区		時期	後期～終末期					
墳形	円墳	○	方墳	-	前方後円墳	-	前方後方墳	-						
	その他 後期古墳最大の円墳。径16~17m。周溝あり。													
主な出土遺物	水晶切子玉、ガラス玉、鉄刀子、鉄刀、須恵器（無蓋高杯、長頸瓶片ほか）、耳環、須恵器細頸壺（周溝）													
石室の形式	豎穴系横口式		-	(備考欄)										
	横穴式	無袖型	-	片袖型	-	両袖型	○	疑似両袖型	-					
	その他 胴張りを呈した細長いプラン。													
石室の開口方位	南	石材加工	自然石	石質	硬質砂岩		石材の劣化状況		劣化（弱）					
※ 現況値については、石室に変状が見られる場合に記載 ※ ★は残存値														
法量	(単位：m)		(報告書値)	(現況値)		(報告書値)	(現況値)		(報告書値)	(現況値)				
	掘方	長	7.30		幅	-		高	2.00					
	石室	全長	10.50		玄室長	5.00		玄室幅	1.80					
		玄室高	★2.70		玄門幅	1.20		玄門高	★1.90					
		羨道長	5.60		羨門幅	★1.50		前庭部長	-					
	主軸方向		N-9° -E											
その他														
構造	閉塞石	-	前庭	-	羨道	○	立柱石	○	樋石	○	鏡石	○		
	腰石	-	玄室の前後室分け			-	追葬	-						
	棺台施設	○	(備考欄) 棺台の残欠である砂岩角礫が遺存し、1.0×2.0m程度のプラン。											
	彩色	-	(備考欄)											
	その他特徴													
石室の状況	良好	○	ハラミ	-	ズレ	-	抜け	-	欠損	○	割れ	○		
	表面の浮き	○	倒れ込み	-	全壊	-	部分崩壊	○	その他	天井石等欠損				
特記事項	<ul style="list-style-type: none"> ◆ 石室の残存状況は良好。 ◆ 凍害及びスレーキングによる石材の劣化が進行している。

・右手前の石材の劣化は調査時より進行している。

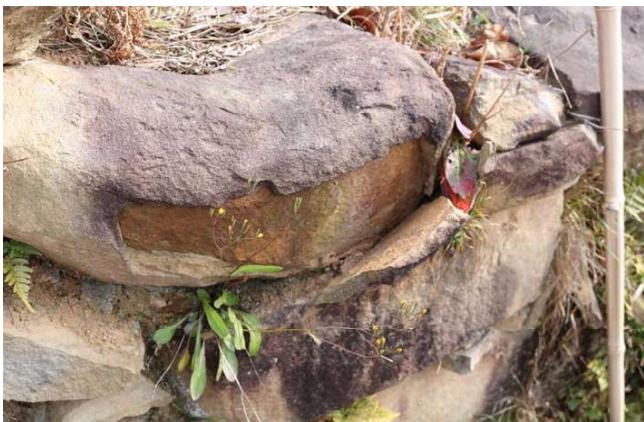
・表面剥離状況

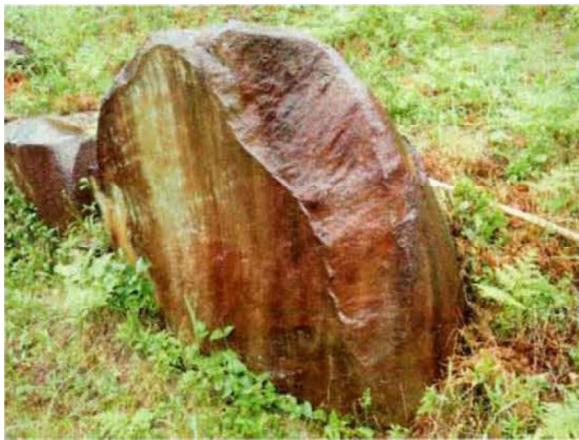
図 50 層理が発達した砂岩(58号墳)

- ① 褐色の砂岩：褐色を呈するやや粗粒の砂岩で、58号墳と19号墳で多用されている石材。褐色を呈する原因として、砂岩に含まれる鉄が既に溶けだして酸化鉄として沈着していることによる色調と考えられ、石材として既に（露頭にある時点で）劣化が進行しているものと考えられる。表面に付着した水は比較的容易に石材へと浸透することから、空隙径および空隙量ともに比較的大きな砂岩と推察される。また、厚さ数センチのユニットで層理が発達しており、たとえば58号墳羨道部手前右の石材のように表層が失われている石材でも、その表面に酸化鉄の沈殿が認められることから、現在剥離には至っていないクラックの内部にも既に液状の水が浸透していると考えられる（図50）。石室を構成する際には、奥壁や一部の側壁などの比較的大きな平面を鉛直方向に据えている石材の場合は、砂岩の層理面を鉛直方向としているため、層理面に沿った鉛直方向

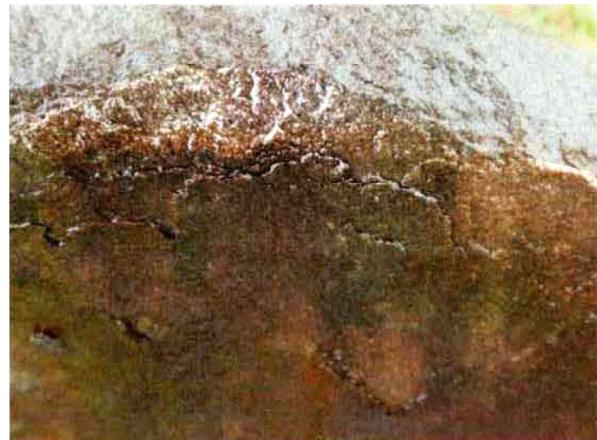
図 51 層理面が平行に発達した浮き(58号墳)

の浮き、クラックが発達している（図 51）。これらの石材に対して打診棒による触診を行ったところ、58号墳の奥壁をはじめ、表面からはクラックが目視できない箇所であっても既に浮きが検出された。一般に砂岩などの堆積岩には粘土鉱物が量の多寡はあるものの含有されており、それの中には水分を含むと体積膨張を引き起こすことが知られている。このような堆積岩は表面から水が浸透すると、表層のみが膨潤する一方で、奥側が膨潤しない（水の浸透が緩慢なため）ことから、クラックが拡大し、やがて表層の剥離へと進展することが既往研究で報告されている。したがって、この砂岩に対しては、乾燥と湿潤状態を繰り返す、いわゆる乾湿繰り返し風化の進行が懸念される。また、先述の通り、比較的容易に石材内部に水分が浸透することから、天空に対して開けた場所にある石材については、冬期に凍結破碎が進行する可能性が懸念される。

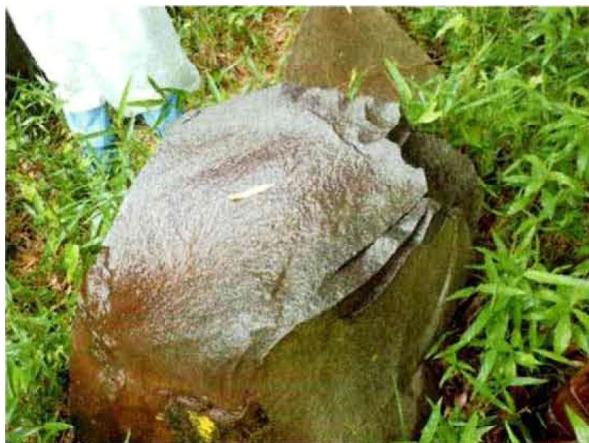
図 52 灰色を呈する硬質な砂岩(146 号墳)

- ② 灰色の砂岩（粗粒）：19号墳の一部に使用されている。比較的粗粒の鉱物粒子ないし岩片から構成されており灰色を呈する。褐色を呈する砂岩同様に吸水性が高いように見受けられ、表面に蘇苔類が繁茂している様子も観察された。また、石材表面が荒れている様子も見られ、表面から粉状化するパターンの劣化が進行する石材と推察される。褐色の砂岩同様に、乾湿を繰り返すことによる鉱物粒子間の膠着力の低下による粉状化、あるいは高含水状態になり得ること、適度に透水性状が高いと推察されることから、天空に対して開けた場所にある場合、冬期の凍結破碎による劣化が懸念される。
- ③ 灰色の砂岩（細粒）：19号墳の一部、146号墳に見られる砂岩で、比較的細粒の鉱物粒子および黒色を呈する長さ 1-2mm の短冊状鉱物粒子を含む（図 52、図 53）。通常堆積岩では淘汰された（粒径が揃った）粒子で構成されるが、後者の黒色粒子は自形とも見える形を有しているもののが存在することから、上記 2 種の砂岩とは異なる岩石と推察される（何らかの変成岩か？要検討）。表面に蘇苔類などが繁茂していないことからも空隙径、空隙量ともに小さく、緻密な構造を有すると推察され、したがって上記 2 種の砂岩と比較して堅牢で、146号墳に見られる石材では破面が鋭利に残存し、劣化の進行に対する耐性が現場で見られた石材の中で最も高いものと考えられる。
