水生生物調査 結果一覧(令和7年度)

水生生物調査位置図

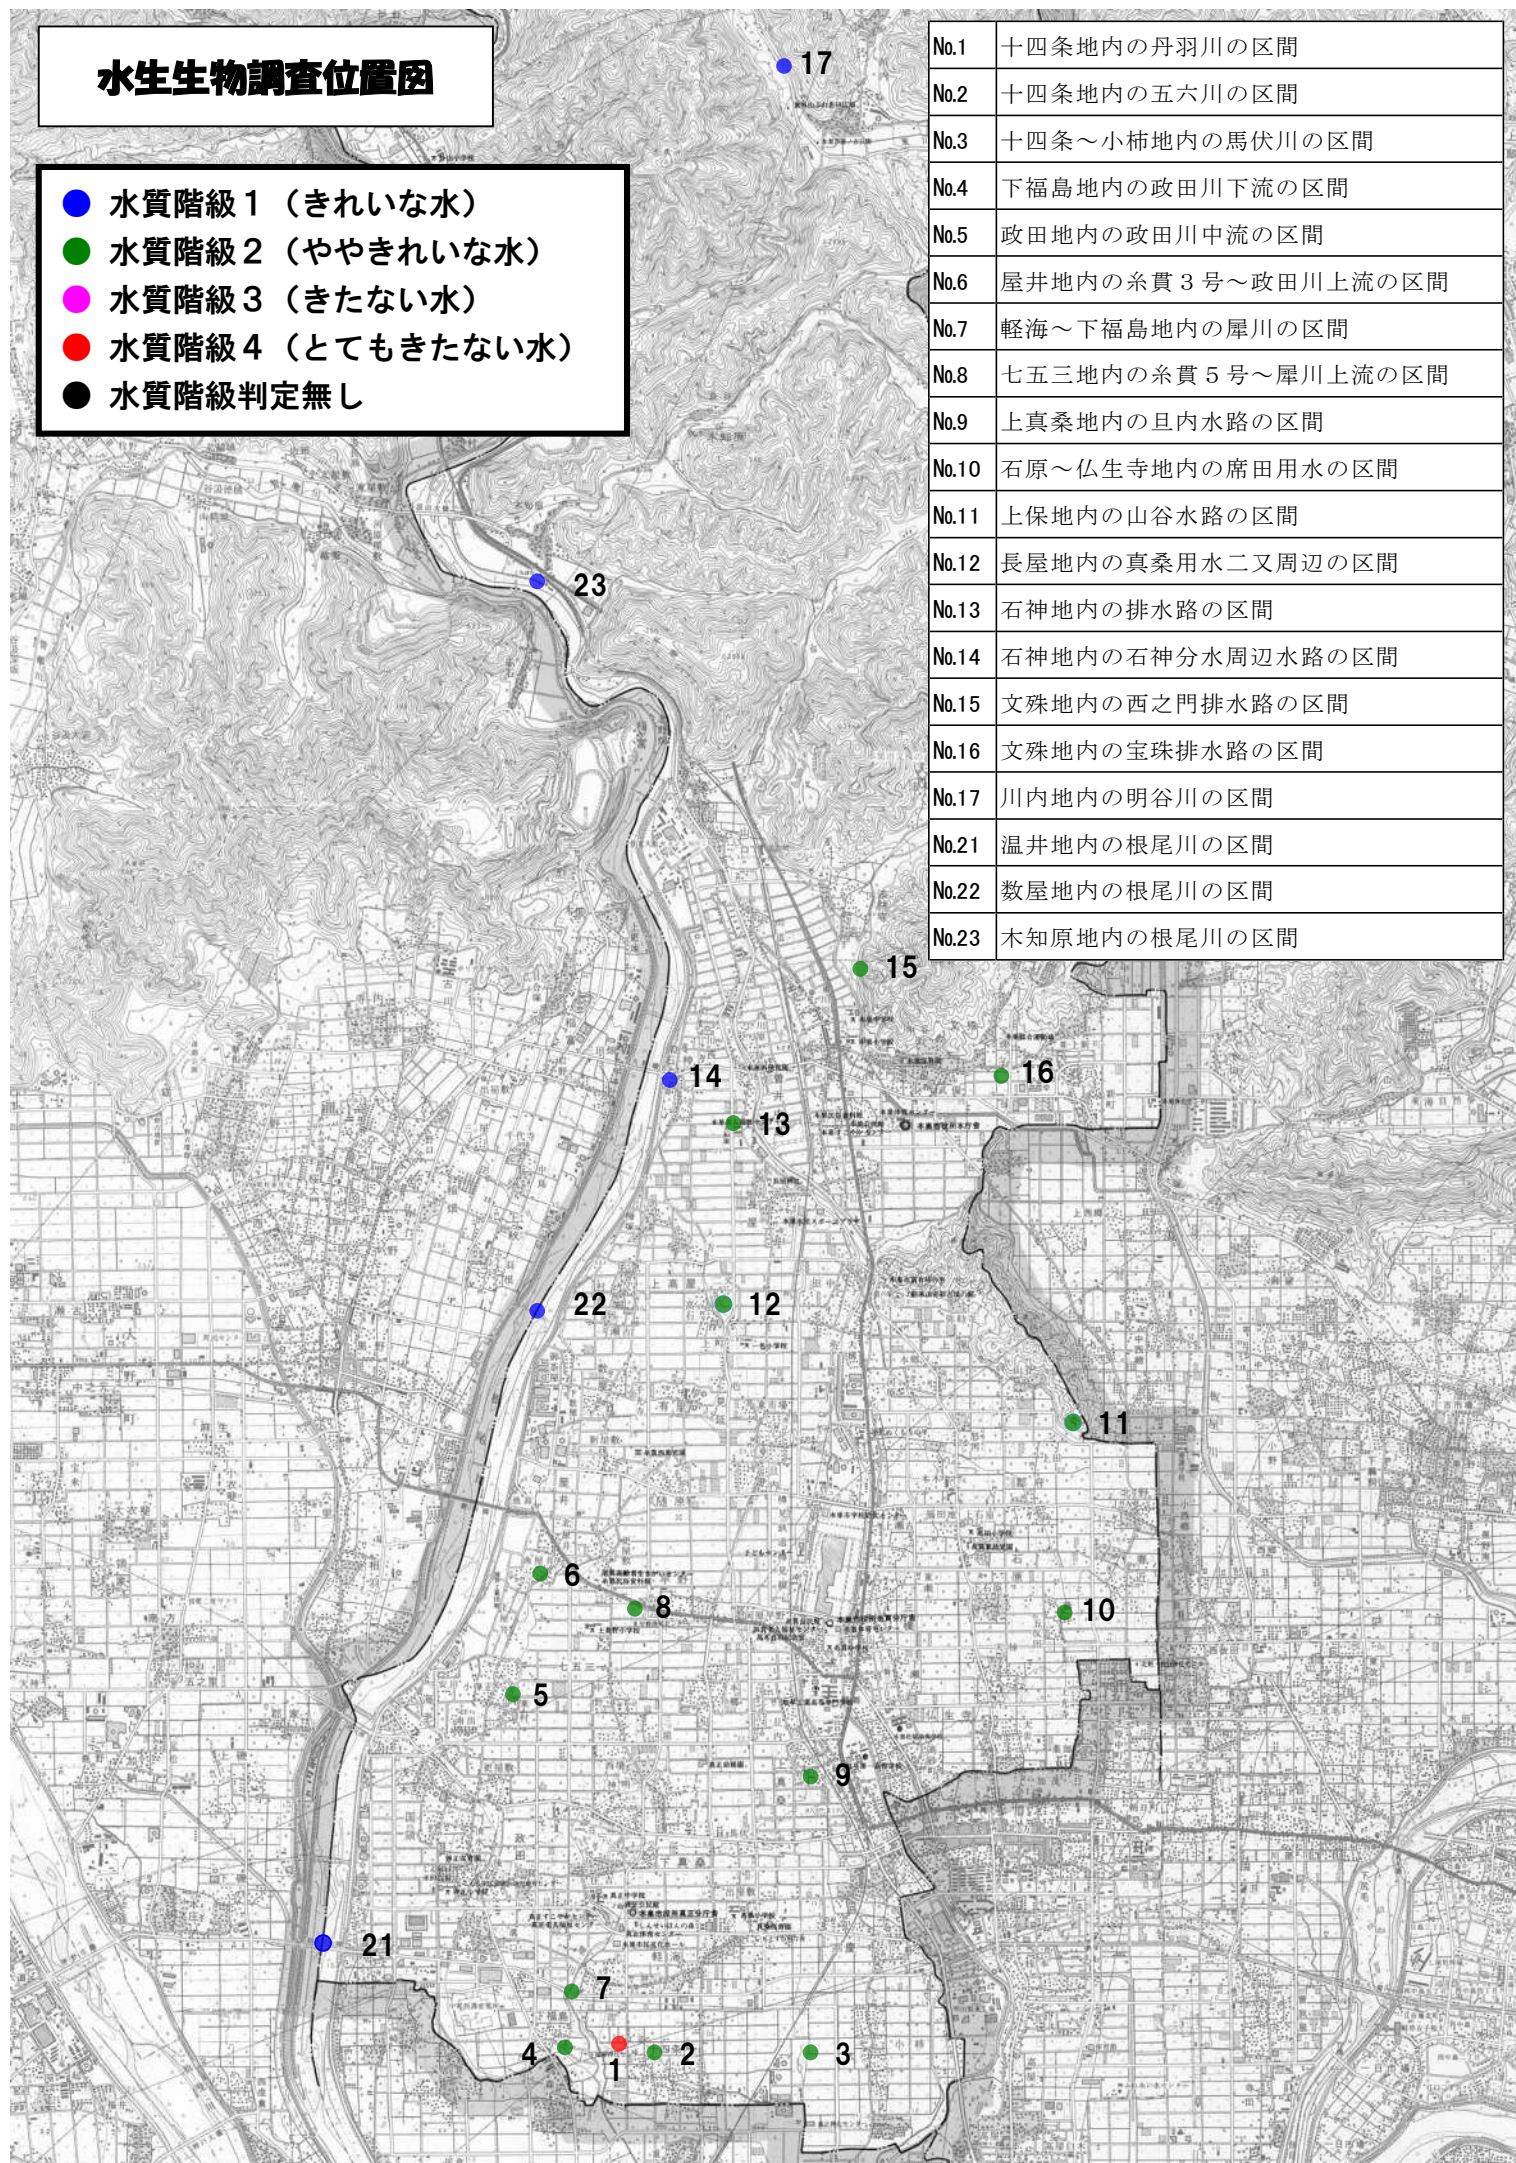
水生生物調査位置図

- 水質階級 1 (きれいな水)
- 水質階級 2 (ややきれいな水)
- 水質階級 3 (きたない水)
- 水質階級 4 (とてもきたない水)
- 水質階級判定無し

No.1	十四条地内の丹羽川の区間
No.2	十四条地内の五六川の区間
No.3	十四条～小柿地内の馬伏川の区間
No.4	下福島地内の政田川下流の区間
No.5	政田地内の政田川中流の区間
No.6	屋井地内の糸貫3号～政田川上流の区間
No.7	軽海～下福島地内の犀川の区間
No.8	七五三地内の糸貫5号～犀川上流の区間
No.9	上真桑地内の旦内水路の区間
No.10	石原～仏生寺地内の席田用水の区間
No.11	上保地内の山谷水路の区間
No.12	長屋地内の真桑用水二又周辺の区間
No.13	石神地内の排水路の区間
No.14	石神地内の石神分水周辺水路の区間
No.15	文殊地内の西之門排水路の区間
No.16	文殊地内の宝珠排水路の区間
No.17	川内地内の明谷川の区間
No.21	温井地内の根尾川の区間
No.22	数屋地内の根尾川の区間
No.23	木知原地内の根尾川の区間
