第3章 史跡船来山古墳群の概要

第1節 史跡指定地の状況

第2節 調査成果の概要

第4節 環境調査・自然化学分析

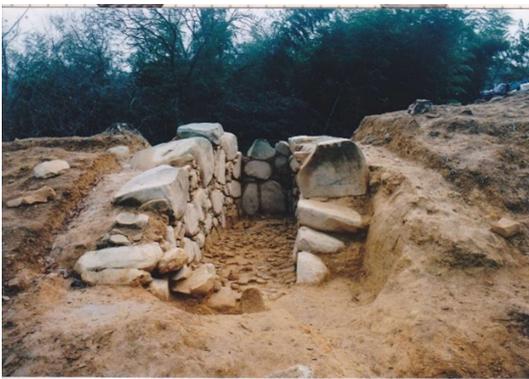
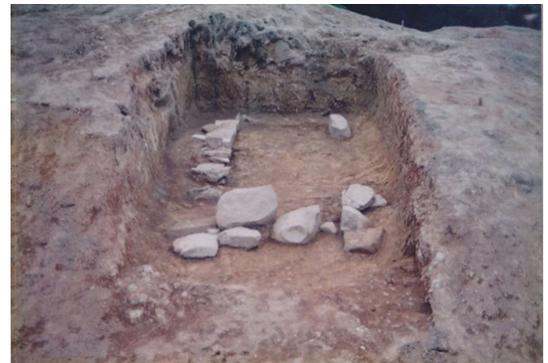
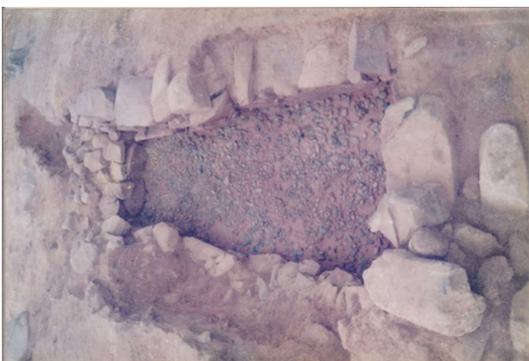
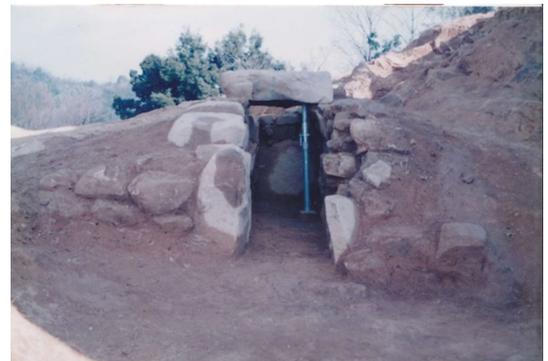
船来山古墳群の石室（船来山型）

101 号墳

152 号墳

272 号墳

273 号墳

ゴルフ場開発に伴う発掘調査では、古墳時代後期以降の石室について、岩盤を掘り込んだ掘方が確認された。掘方を深く掘ることで、天井石の架構を可能とするもので、当初からほとんど墳丘を持たない古墳であった可能性が想定される。このため、地表から発見することが困難であり、多数の古墳が発掘調査による発見につながったと考えられる。この特殊な「船来山型」ともいべき特殊な構築方法は、近隣の古墳群でも類例がなく、特筆されるものである。

の、純金の耳環を初めとする豪華な副葬品はほぼ残されていた古墳である。152号墳も同様に側壁まで抜かれているが、2mを超える掘方の竪穴墓坑を掘って石室石材を構築しており、「船来山型」と呼ばれるべき特異な構築方法が視認できる古墳である。

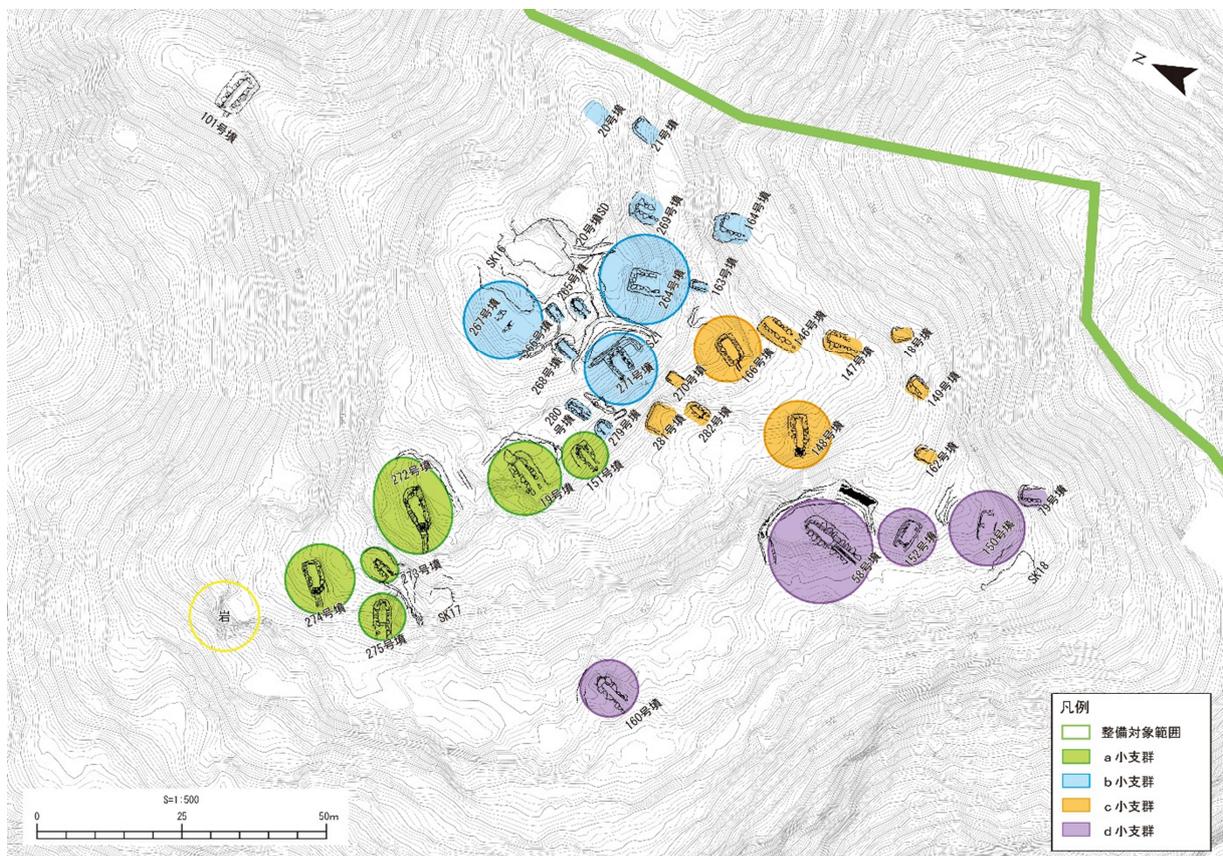
図 28：船来山古墳群○支群の小支群分布図

第1次整備予定地とした船来山O支群については、造墓集団ごとにゾーニング（小区分）で分け、特徴を整理することとする（中井 2022）¹⁾。この整理をもとに、具体的な整備基本計画へつなげていくこととする。

船来山O支群の中でも高位で、西の緩やかな傾斜のエリアに分布する支群である。古墳時代後期前半（6世紀前半、MT15 併行）から造墓活動を始め、古墳時代終末期（7世紀中ごろ、TK217 併行）まで古墳が造られ続けたエリアである。赤彩古墳 272 号墳、274 号墳（6世紀前半、MT15 併行）、19 号墳（6世紀半ば、TK10 併行）の計3基があり、出土品も雁木玉、トンボ玉、装飾付大刀（捩環頭柄頭）、馬具（複環式轡）など、渡来的な要素を持つ豪華な副葬品が出土していることも特徴である。274 号墳では針、19 号墳では鑿が出土しており、被葬者に様々な手工業生産集団が関係している可能性もある。さらに、7世紀代になっても墳丘と墓道を意識して構築し続けており（273 号墳、275 号墳）、他の支群とは異なる特徴がある。272 号墳は古墳時代終末期（6世紀末、TK209 併行）まで追葬しており、造営幅も大きい。小支群が一つの集団であることが体感できる支群である。

船来山O支群の中でも最も高位で、緩やかな傾斜のエリアから東の急な傾斜のエリアまで分布する支群である。弥生時代終末期の方形周溝墓（SZ1）に始まり、一時期中断の後、古墳時代後期前半（6世紀前半、MT15 併行）から造墓活動を始め、飛鳥時代中頃（7世紀末、飛鳥IV 併行）まで古墳が造られ続けた一番造営幅が大きい支群である。墳丘を意識した古墳は6世紀半ば（TK10 併行）までであり、古墳時代後期前半（6世紀前半、MT15 併行）に造営が始まった古墳は、追葬を含めて7世紀初頭（TK209 併行）には終焉する。古墳時代後期前半（6世紀前半、MT15 併行）の264 号墳には辻金具、轡などの豪華な馬具が副葬されているが、墳裾に寄り添うように造られた7世紀前半（TK217 併行）の265 号墳からは、乗馬風習の人骨（大腿骨）が出土するなど、被葬者集団に馬に関わる特徴が色濃く見られる支群である。小石室の古墳などが密集し、累代に渡る造墓活動が視認できる支群である。

船来山O支群の中でも、高位から東の急な谷地形のエリアまで分布する支群である。ほかの支群に比べ造営時期が遅く、6世紀後半（TK43 併行）から造営が始まる支群である。墳丘を意識した造りの148 号墳、166 号墳（6世紀末、TK209 併行）以降は、墳丘を意識しない古墳が造られ続けた。166 号墳は岩盤を掘り込んで周溝が造られており、優れた土木技術集団が背景にうかがえる。b 小支群と同じく、飛鳥時代中ごろ（7世紀末、飛鳥IV 併行）まで古墳が造られ続けた支群である。墳丘の大小や小石室を見ながら、造墓主体に階層差があることを視認できる支群である。

船来山O支群の中でも、一番低位でなだらかな丘地形の支群である。古墳時代後期半ば（TK10 併行）から古墳が造られ始め、古墳時代終末期（7世紀初頭、TK209 併行）の58 号墳まで造られ続けた支群である。ほぼすべての古墳が墳丘を意識して造られている。

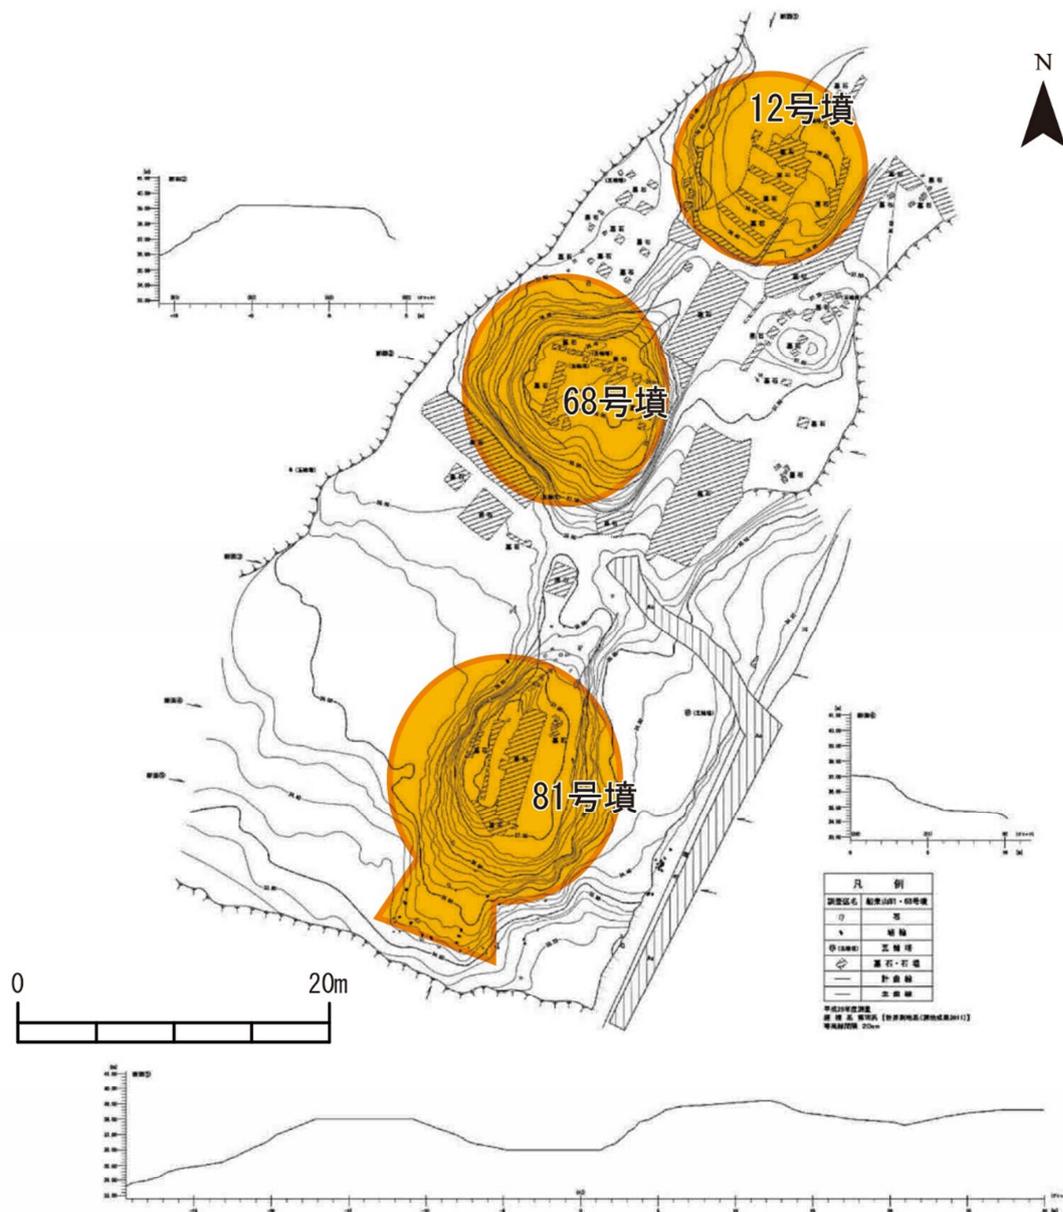
図38：船来山68号墳・81号墳平面図

V支群はP支群西隣の山麓にある支群である。81号墳は、弥勒寺本堂北に位置し、全長25m、造出し部4m（2013、2016年詳細測量調査実施）の造出し付き円墳である。68号墳は81号墳の北隣地に位置し、全長約20mの円墳と考えられる。両古墳とも、古墳時代中期後半（5世紀末）と考えられる。古墳時代中期は大王クラスの大規模古墳が出現し、一時期地方の古墳は数が少なくなる。大王クラスの古墳が出現したのちに、地方の大規模豪族の前方後円墳が出現し、大和政権との関係性を明確にする時期である。船来山古墳群においても、極端に古墳の数が減り、古墳時代中期後半から再び出現し後期へと繋がっていく。V支群は本史跡の中でも、数少ない古墳時代中期の古墳があり、特筆すべき支群である。両古墳の東側には、谷奥からの湧水が流れている。現在の弥勒寺住職によると、江戸時代の弥勒寺は、この湧水を上保集落へ流したり、せき止めたりする役割も担っていたそうである。弥勒寺は、古墳時代以降も古代寺院が造営され、現代まで続いている。そうした遺跡の背景に、湧水等の水利が関わっていた可能性も考えられる。

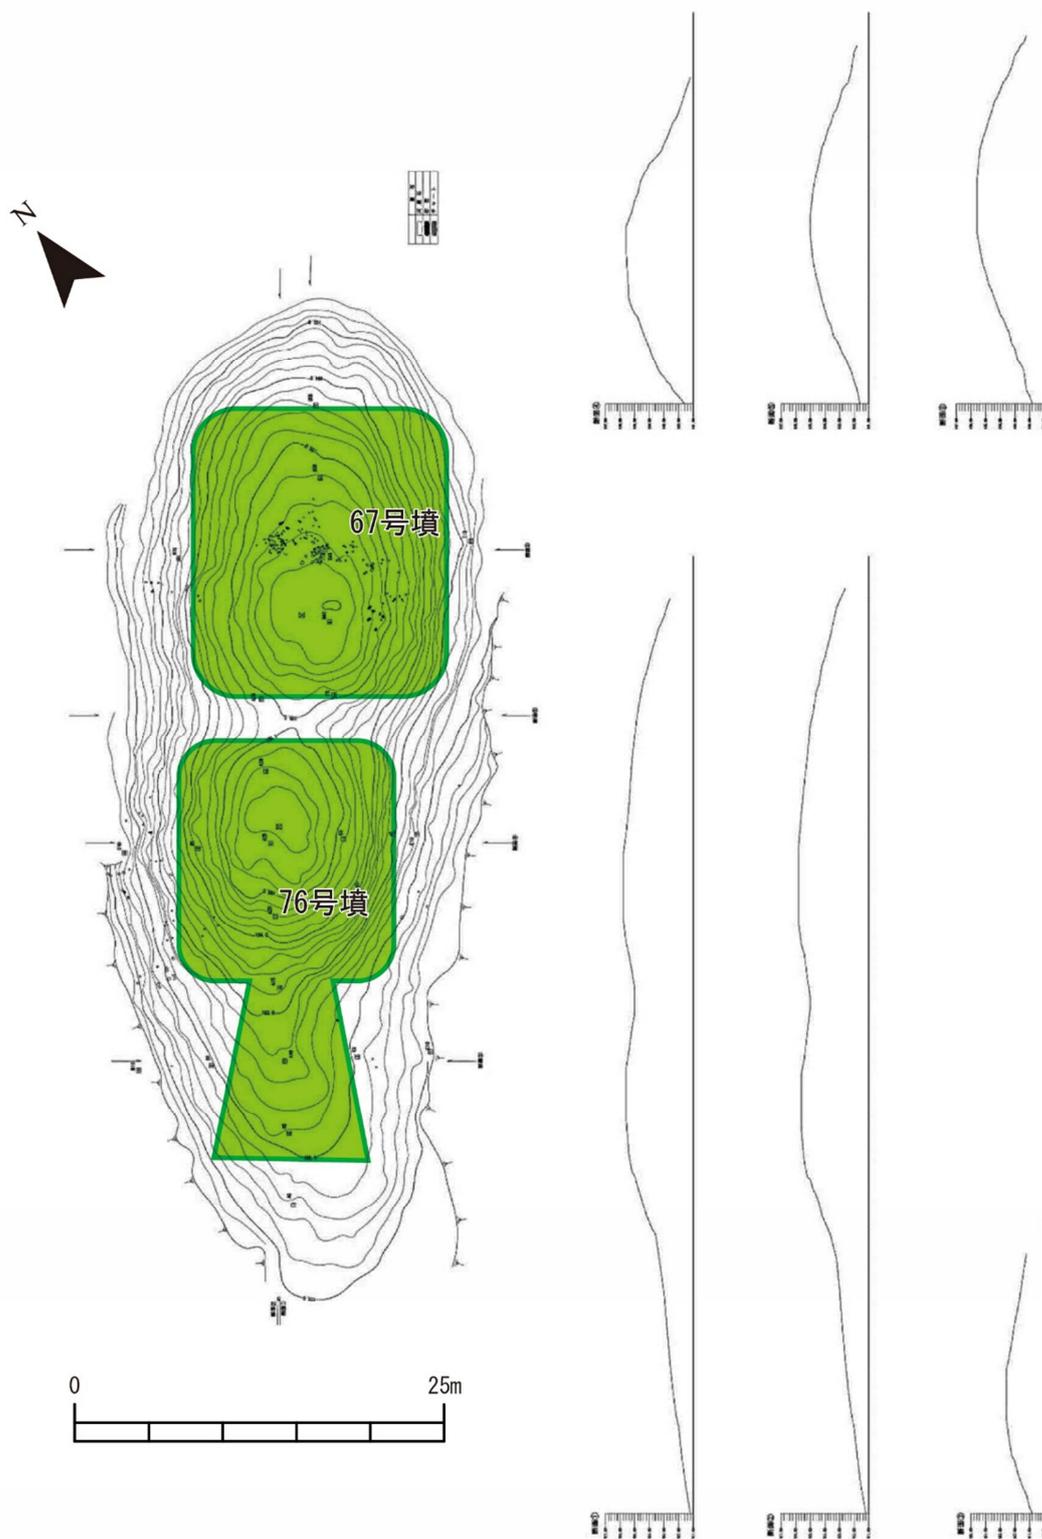
图 40：船来山 67 号墳・76 号墳平面断面図

X支群はW支群の西隣に位置し、尾根から山麓までのエリアに10基の古墳（うち2基が前期古墳）が確認されている。船来山67号墳、76号墳は隣接しているが、別個の古墳であることが判明した（2015年詳細測量調査実施）。76号墳は全長約30mであり、前方部が低く後円部との比高差がある古墳で、前方後方墳の可能性もある。67号墳は、全長24m×17mで長方形に近い方墳と判明した。

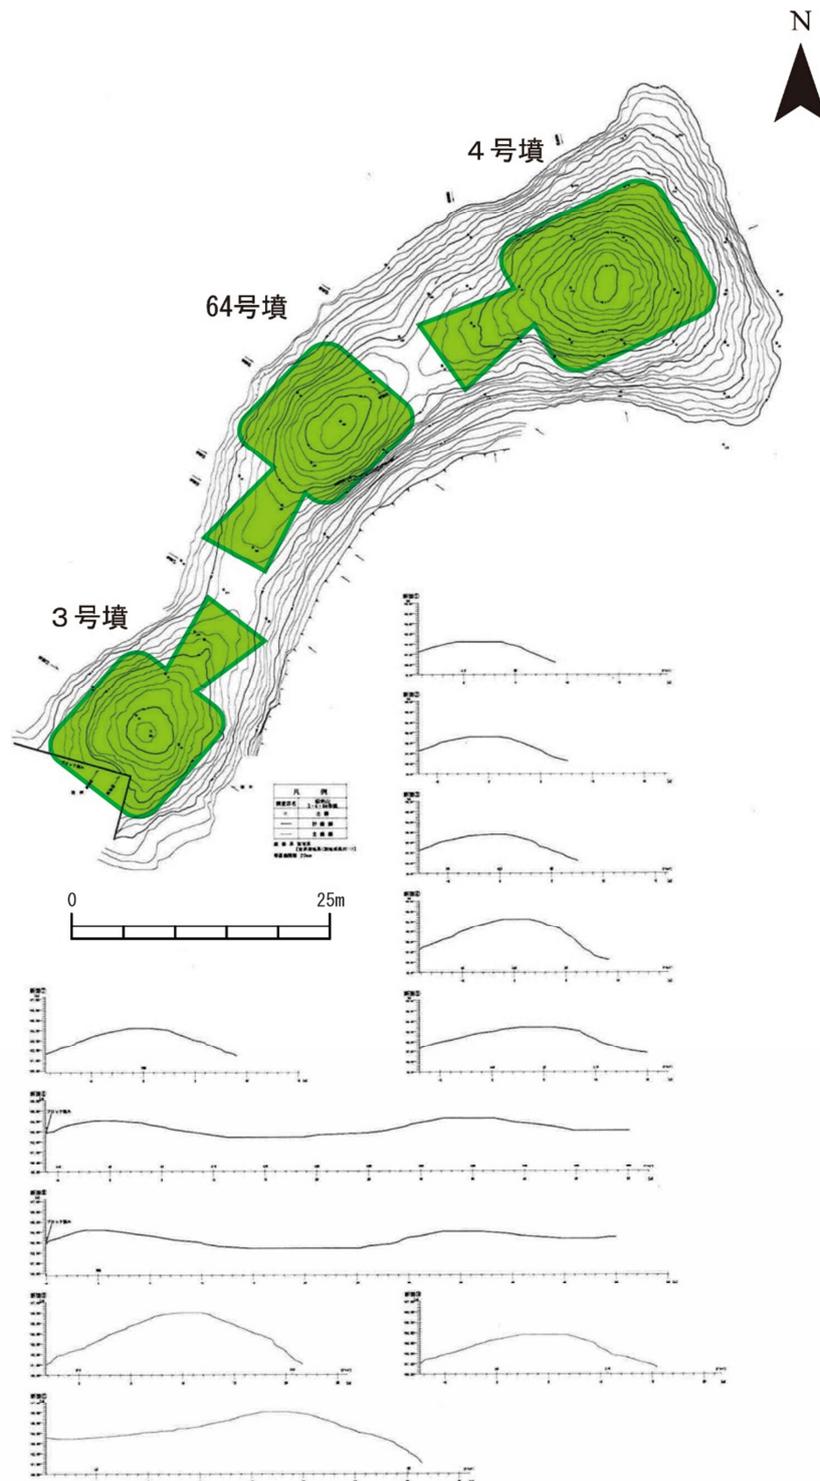
図 41：船来山3号墳・64号墳・4号墳平面断面図

Y支群は船来山西部にあたり、X支群の西隣にあたる。尾根から山麓にかけて10基の古墳が確認されており、うち尾根上の標高106m付近にある3基は前期古墳である。隣接しているものの、別個の古墳と判明し、3号墳は全長約20m（2018年詳細測量調査実施、一部が四阿設置により削平）、64号墳は全長約22m（2017年詳細測量調査実施）、4号墳は全長約20m（2019年詳細測量調査実施）と判明した。3基とも前方後方墳の可能性がある。

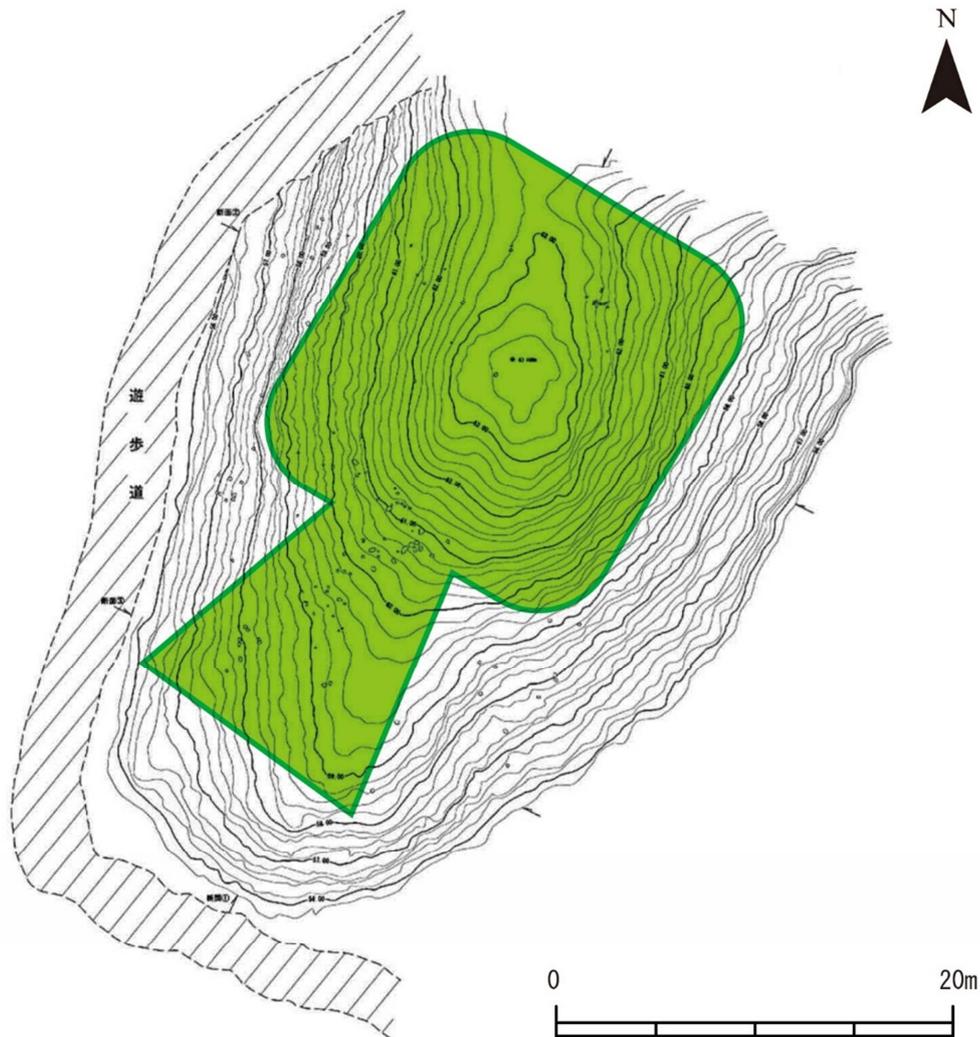
図 42：船来山 62 号墳平面断面図

Z支群はT支群の尾根上からY支群の西隣のエリアにかけて広がる支群であり、7基の古墳が確認されている。このエリアは富有柿の里園内の遊歩道地内になり、唯一糸貫町時代から自然公園として保護・活用しているエリアで、園内には階段、四阿、遊歩道がある。このうち1基（62号墳）は前期古墳と判明しており（2013年詳細測量調査実施）、全長約45mである。船来山西端の標高63m中腹に位置し、河原石の葺石が葺かれ、前方部が低く後方部との比高差がある前方後方墳の可能性が高い古墳である。この古墳からは、野古墳群（岐阜県大野町）、願成寺西墳之越古墳群（岐阜県池田町）への眺望を望むことができ、本市内でも本巣市見延（古代本巣郡美濃部郷推定地）を眼下に望むことが出来る。

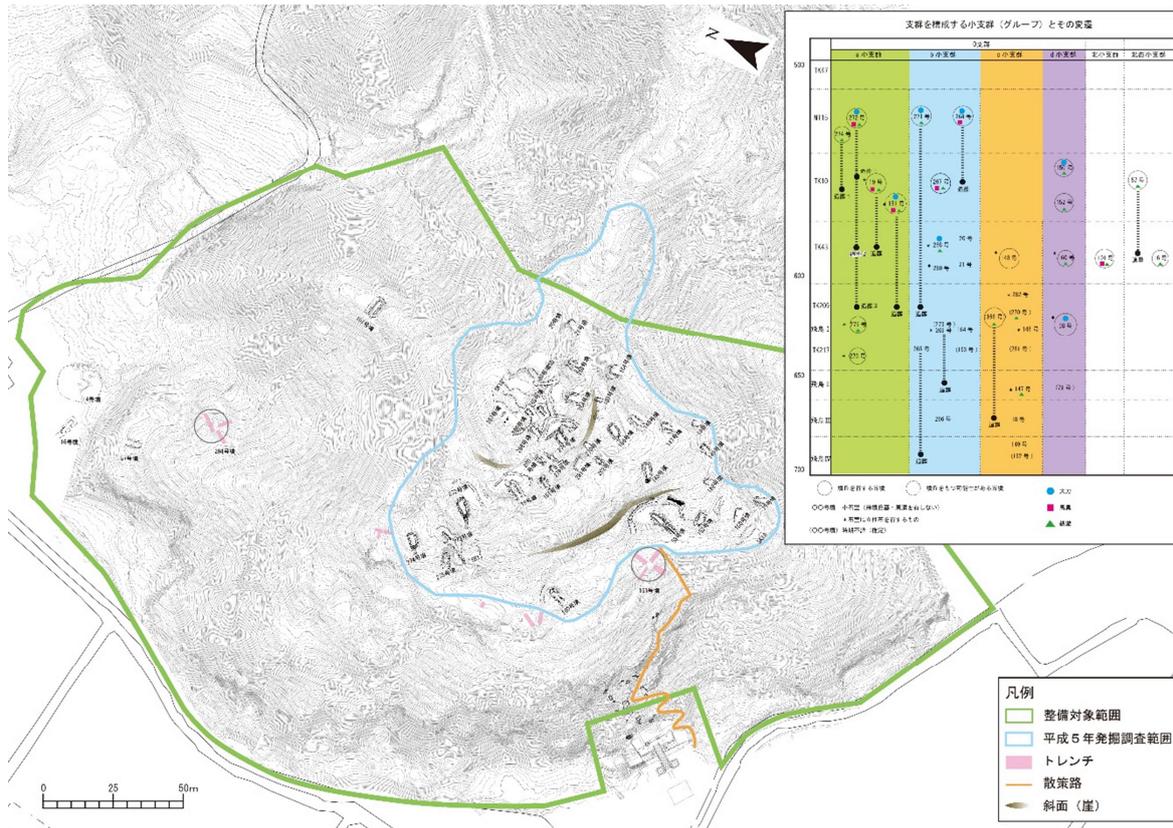
図 43：令和4年度範囲確認調査箇所

本史跡は、平成5（1993）年からのゴルフ場開発に伴う発掘調査によって、ゴルフ場コース予定地のみが調査された経緯がある。しかしこのことによって、コースにかからなかった古墳は未調査のままであったため、令和3年度からの本計画を策定するにあたり、遊歩道予定地、工事用道路予定地に未調査の古墳がないかどうか踏査を行った。踏査の結果、当時コースからわずかに外れていた161号墳や、その他古墳の墳丘と考えられるような地形、石室の一部と考えられる石が残された箇所が発見された。これらは遊歩道予定地、工事用道路予定地にかかる可能性もあったことから、古墳の範囲確認調査を実施することが必要となり、令和4（2022）年5月18日から6月17日まで実施した。

遊歩道予定地、工事用道路予定地については、工事用道路予定地において新たに292号墳が確認され、範囲や墳端を確認することが出来た。その結果全長11mの円墳と考えられた。また、側壁、立柱石と考えられる石も検出され、石室長は約7mになる等古墳の内容がおおよそつかめてきた。

161号墳については、天井石が抜き取られずに残された唯一の古墳であり、全長12mの円墳であることが確認できた。天井石の下は楣石が確認され、石室長7.5mの両袖式石室の可能性が高いことが確認できた。さらに西側のトレンチでは墳丘が確認され、外護列石の可能性のある石も墳端付近で確認された。東から西へかけて緩やかに下がっている元の地形を活かしつつ、傾斜になっている西側は盛土して墳丘を構築し、岩盤が露出している東側は薄い盛土で築造されたと考えられる。

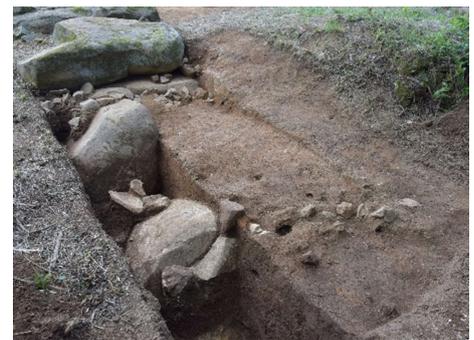
161号墳_2tr 検出状況（南西から）

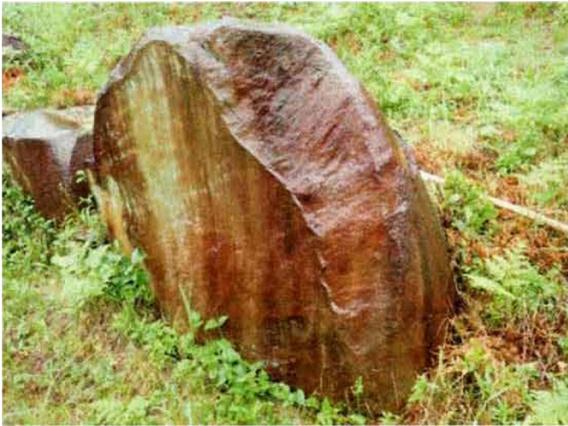
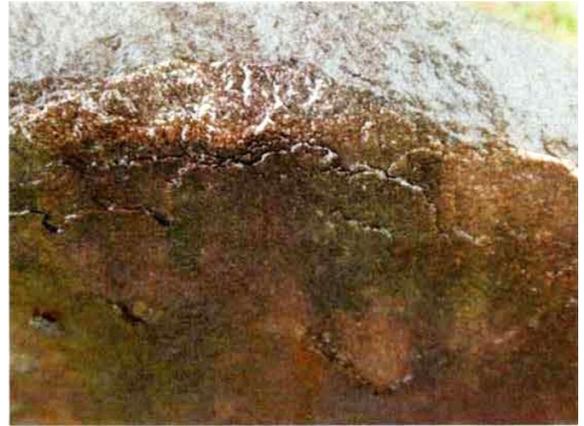
層理が発達した砂岩（58号墳）

層理面が平行に発達した浮き（58号墳）

①褐色の砂岩：褐色を呈するやや粗粒の砂岩で、58号墳と19号墳で多用されている石材である。褐色を呈する原因として、砂岩に含まれる鉄が既に溶けだして酸化鉄として沈着していることによる色調と考えられ、石材として既に（露頭にある時点で）劣化が進行しているものと考えられる。表面に付着した水は比較的容易に石材へと浸透することから、空隙径及び空隙量ともに比較的大きな砂岩と推察される。また、厚さ数センチのユニットで層理が発達しており、たとえば58号墳羨道部手前右の石材のように表層が失われている石材でも、その表面に酸化鉄の沈殿が認められることから、現在剥離には至っていないクラックの内部にも既に液状の水が浸透していると考えられる（写真）。石室を構成する際には、奥壁や一部の側壁などの比較的大きな平面を鉛直方向に据えている石材の場合は、砂岩の層理面を鉛直方向としているため、層理面に沿った鉛直方向の浮き、クラックが発達している（写真）。これらの石材に対して打診棒による触診を行ったところ、58号墳の奥壁をはじめ、表面からはクラックが目視できない箇所であっても既に浮きが検出された。一般に砂岩などの堆積岩には粘土鉱物が量の多寡はあるものの含有されており、それらの中には水分を含むと体積膨張を引き起こすことが知られている。このような堆積岩は表面から水が浸透すると、表層のみが膨潤する一方で、奥側が膨潤しない（水の浸透が緩慢なため）ことから、クラックが拡大し、やがて表層の剥離へと進展

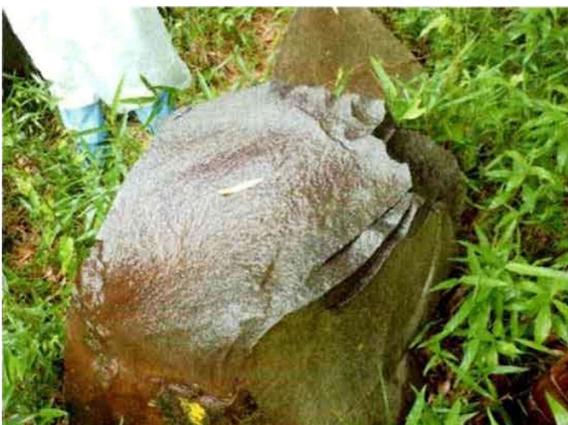
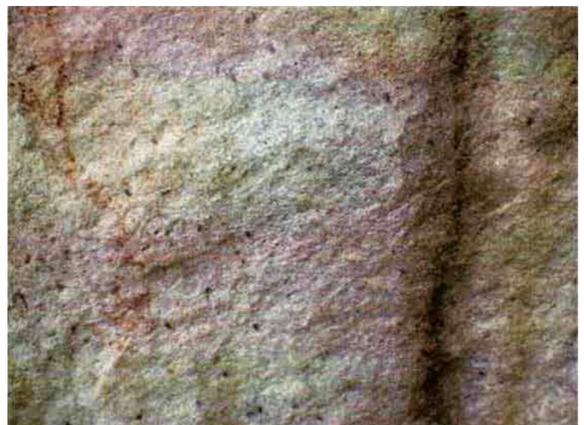
灰色を呈する硬質な砂岩（146号墳）

灰色を呈する硬質な砂岩（拡大）

③灰色の砂岩（細粒）：19号墳の一部、146号墳に見られる砂岩で、比較的細粒の鉱物粒子及び黒色を呈する長さ1-2mmの短冊状鉱物粒子を含む。通常堆積岩では淘汰された（粒径が揃った）粒子で構成されるが、後者の黒色粒子は自形とも見える形を有しているものが存在することから、上記2種の砂岩とは異なる岩石と推察される（要検討）。表面に蘇苔類などが繁茂していないことから空隙径、空隙量ともに小さく、緻密な構造を有すると推察され、したがって上記2種の砂岩と比較して堅牢で、146号墳に見られる石材では破面が鋭利に残存し、現場で見られた石材の中で、劣化の進行に対する耐性が最も高いものと考えられる。

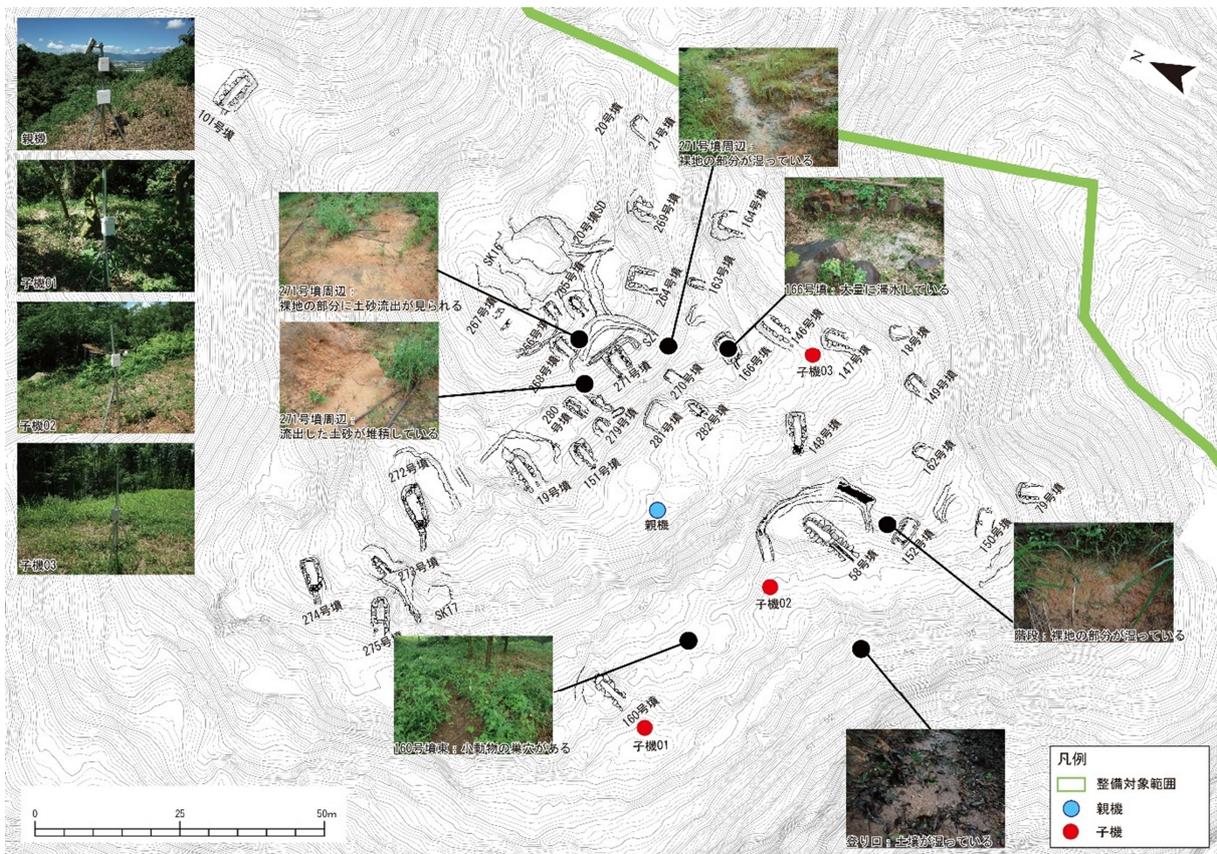
図 44：環境機材設置箇所と雨天時の状況図

以上の方針の下に、令和3（2021）年8月から13か月間にわたり、気象観測（岐阜県揖斐川町の管区気象台データを準用）と石室近傍での土壌含水率測定、孕みだしへの影響検討から石室石材への背面からの水分供給量の測定を開始した。現地の地形の状況より、58号墳、160号墳、166号墳付近の3箇所を選定した。測定機材にはそれぞれ、土壌水分センサー及び水ポテンシャルセンサーのデータロガーを設置し、晴天時、雨天時で土壌水分量や水ポテンシャルがどのように変動するかを調査した。整備後も石室の露出展示を検討していることから、土壌水分の変動がどのように石室劣化へ影響を与えるか、原因を検討した。

土壌水分量調査の結果では、台風や集中豪雨等で降水量の多い8月、9月だけでなく、秋や冬季になっても土壌水分値、水ポテンシャル値が高く、年間を通じて土壌水分及び水ポテンシャルの値が高いことが分かった。

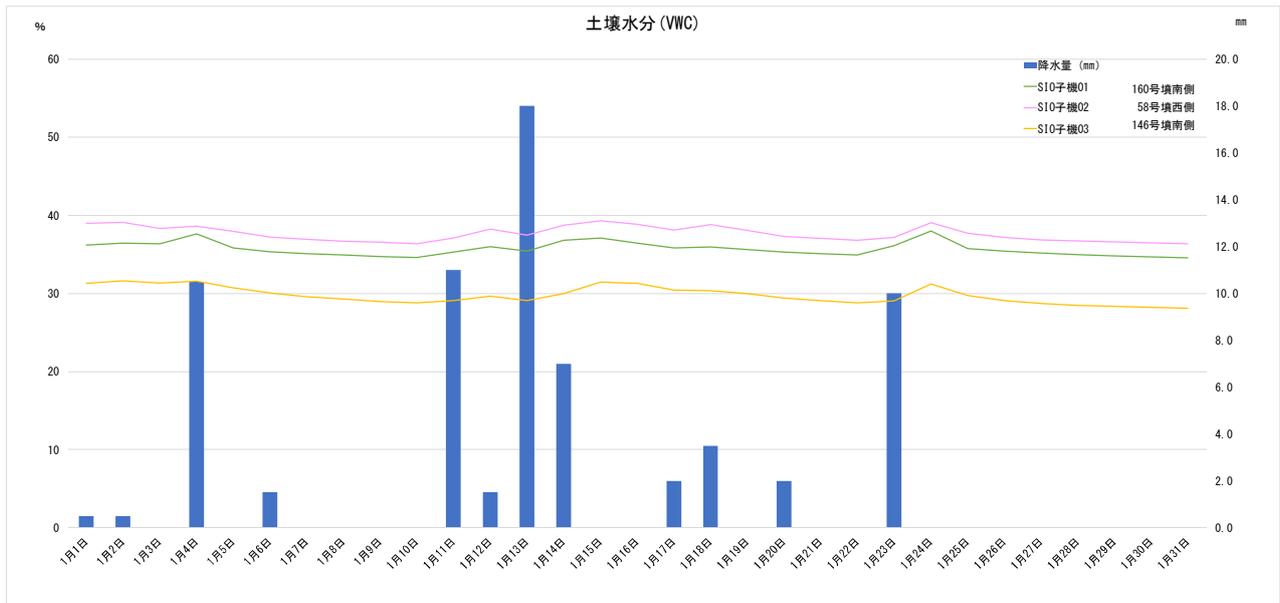
図 45：冬季（1月）の土壌水分量

※グラフの数値は、1日の平均値を準用
 ※降水量は気象庁HPより「揖斐川」の数値を準用

元々本史跡は、明治時代以降は富有柿畑であったが、こうした保水性の高い土地であったからこそ、盛んに作られるようになったと考えられる。土壌水分が高い土地では、冬場に氷点下以下まで気温が下がらなくても、土壌中の水分が氷結し、石室石材へ高い圧力となって被害を及ぼすと言われている。石室石材の劣化に、現地の高い土壌水分量が関係していることが確認できた。

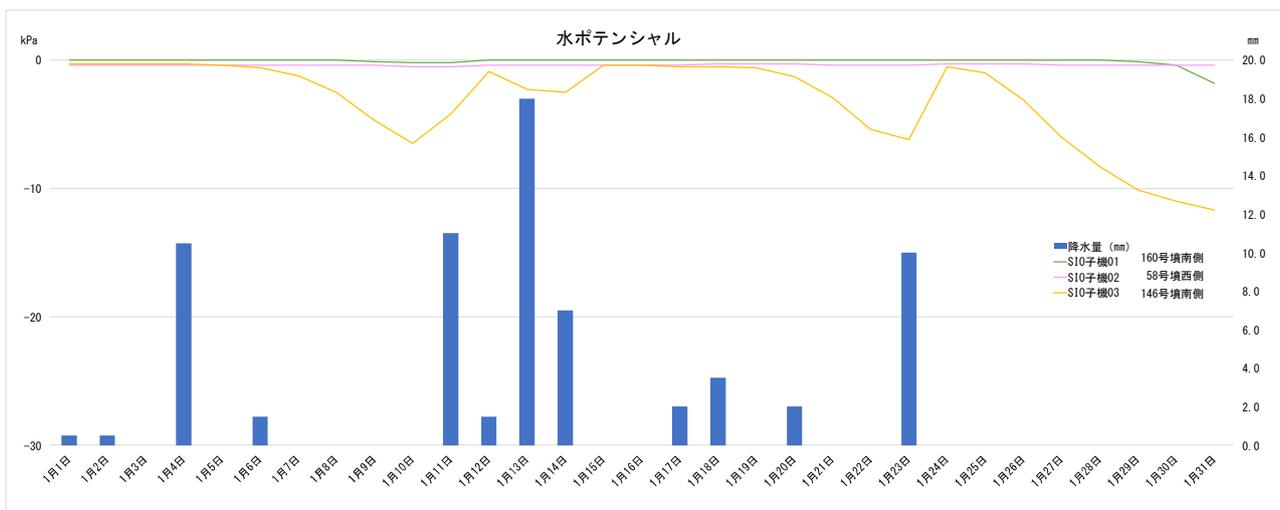
図 46：冬季（1月）の水ポテンシャル量

※グラフの数値は、1日の平均値を準用
 ※降水量は気象庁HPより「揖斐川」の数値を準用

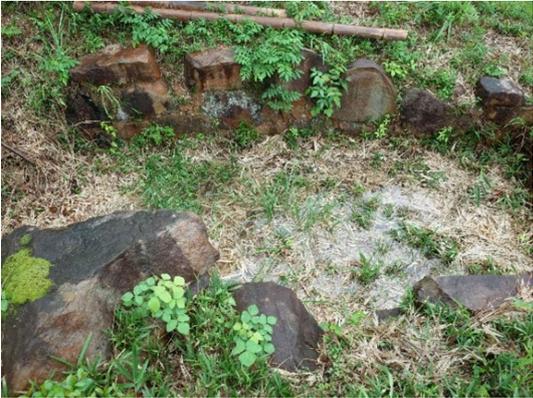
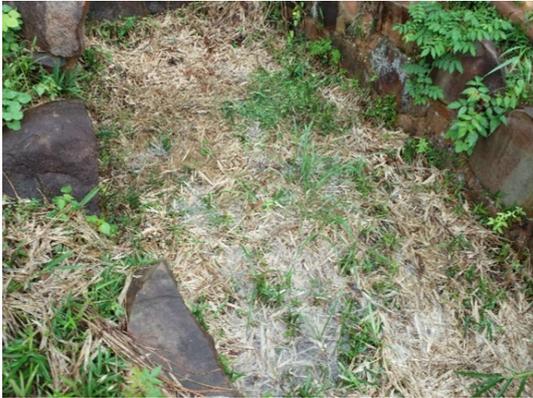
166号墳雨水の滞水状況

166号墳石室内部（全景1） 枯草が堆積し、雨水が大量に滞水している。	166号墳石室内部（全景2） 枯草が堆積し、雨水が大量に滞水している。

雨天時における現地の表流水調査では、恒常的な表流水や水溜まりなどは認められなかった。しかし、166号墳だけは8月の豪雨後の調査時に石室内に雨水が滞留しており、今後排水対策が必要と考えられる。さらに、1月の積雪後は雪解け水がヒビやワレ、破碎箇所へ浸入していた状況が確認された。雪解け水が流入することで、凍結融解の繰り返し破碎が生じている状況が確認できた。

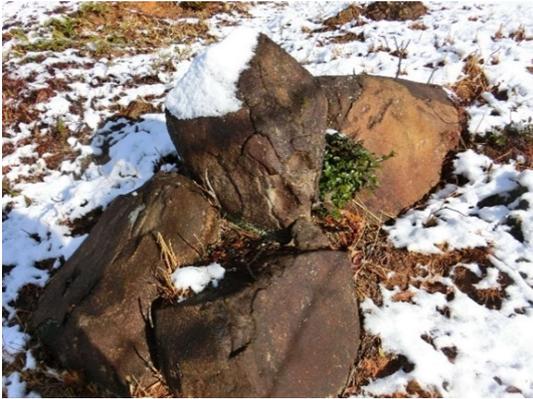
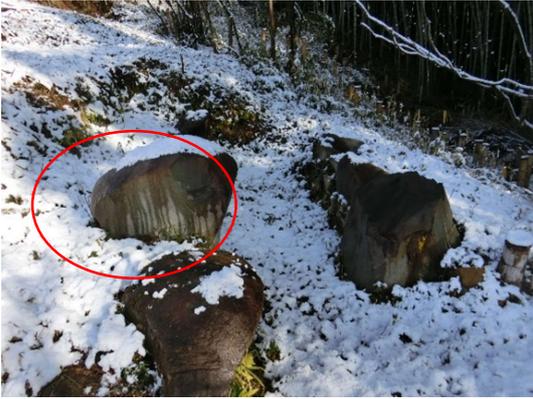
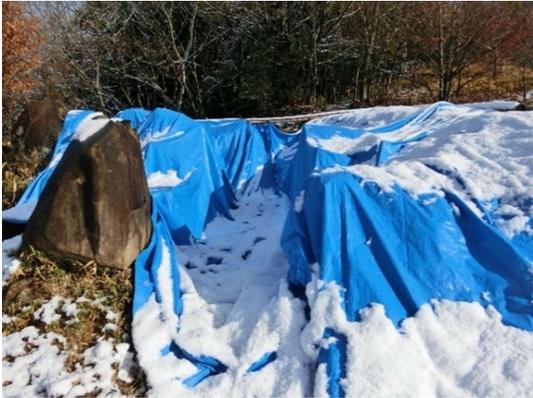
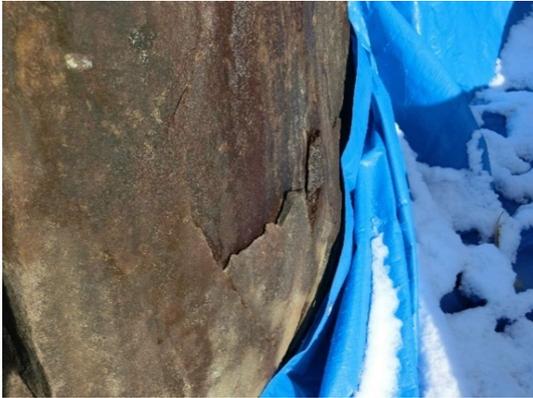
積雪による被害状況

279号墳南側_ブロック状破碎の石材 上部の雪解け水がヒビに流入することで凍結融解の繰り返し破碎が生じると考えられる。	146号墳 雪解け水によって石材の側面が濡れている。

19号墳 全体に積雪している。	19号墳_劣化石材 上部の雪解け水がヒビに流入した痕跡がある。

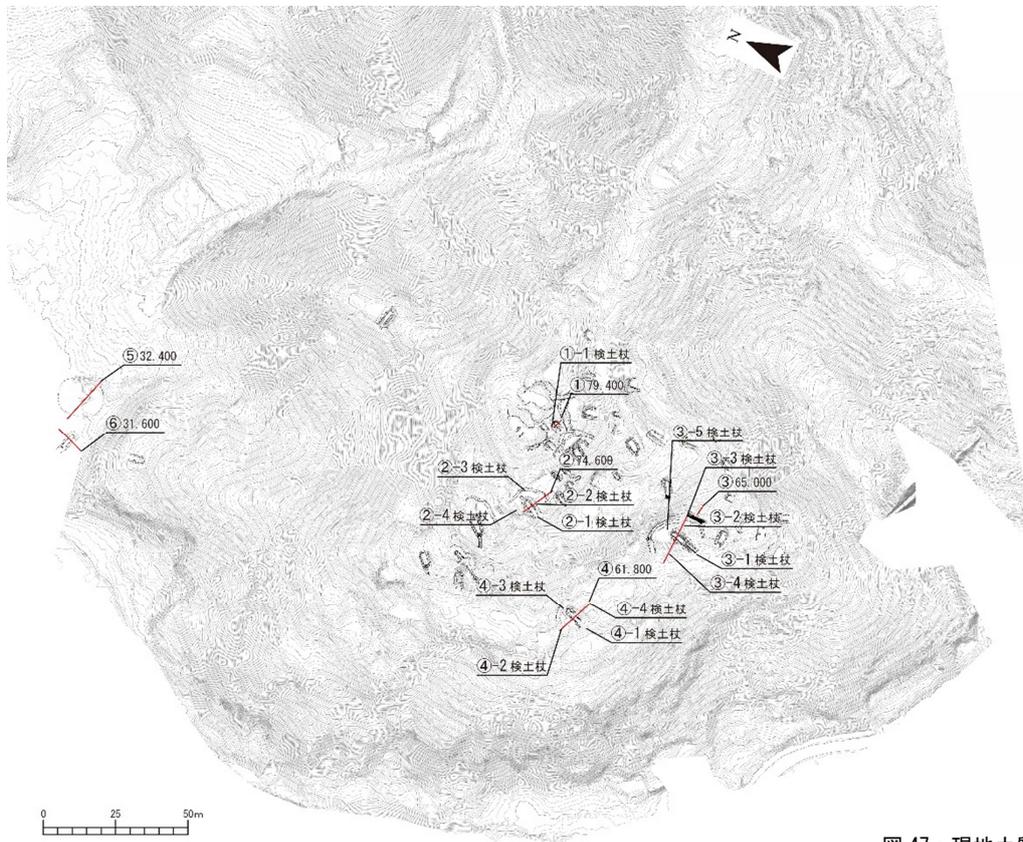
図 47：現地土質調査箇所位置図

古墳周辺の土壌について、簡易な機材によって地質を調査したところ、ゴルフ場開発にかかる発掘調査当時に確認されていた粘土質土、礫混じり土が流失しており、岩盤の上に腐植土が堆積していることが判明した。これは発掘調査当時にコース予定地の表土を全面的に剥いで、廃土置き場に仮置きされたことが原因と考えられる。発掘調査終了後に埋め戻しされずに放置された結果、廃土はそのまま流出し、岩盤の上に草混じり土の腐植土が堆積した可能性が高い。このため船来山O支群現地の土壌は、保水性が高い土壌であることが判明した。

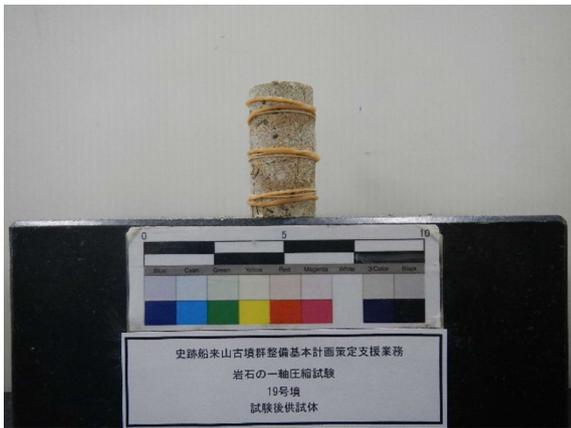
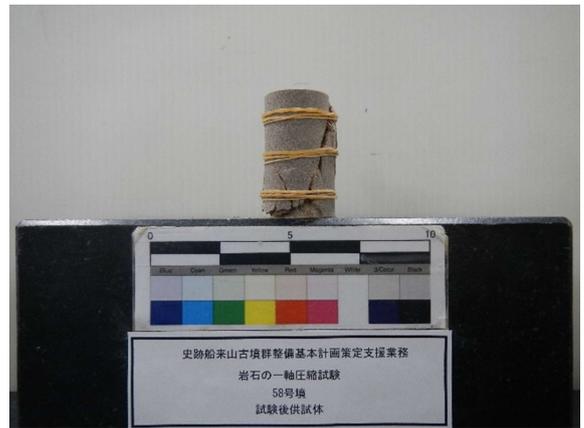
19号墳試験後供試体

58号墳試験後供試体

試験結果より、19号墳は50.9MN/m²、58号墳は232MN/m²であり、両石材とも硬質の石材であることが分かった。特に58号墳は19号墳の約4.5倍の強度があり、極めて硬質な石材と判断できる数値が得られた。

ただし、一軸圧縮強度試験の特性として、供試体が小さければ大きな数値（硬質と判断される数値）が出やすい傾向にあることや、供試体は表層が風化してより硬質な芯が残ったものという可能性も否定できない。より大きな石材で試験をすることで正確な数値に近づくものと考えられる。

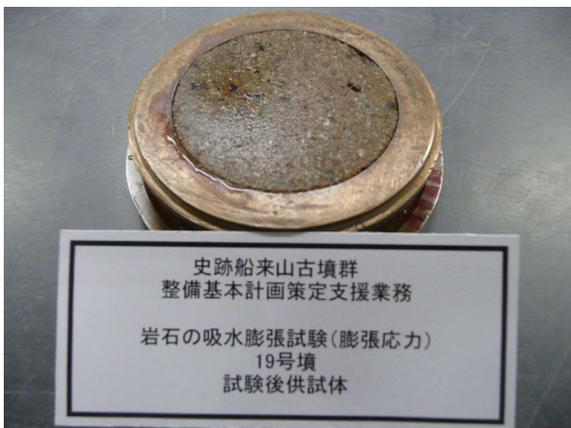
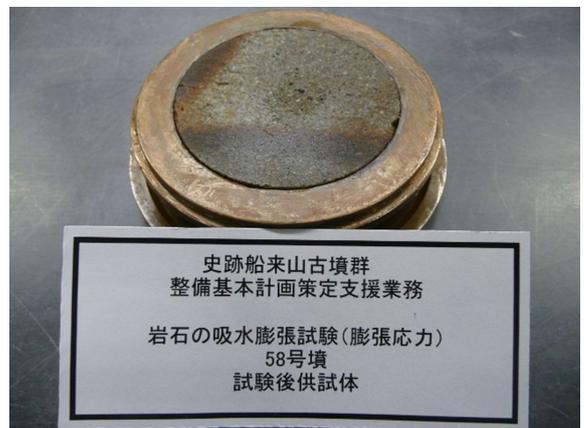
19号墳試験後供試体

58号墳試験後供試体

吸水膨張応力試験は、両石材とも多少の膨張はあるものの、膨張応力に大きな変動はなく、膨張はしても石材の破壊にはほとんど影響のない程度であるということが分かった。

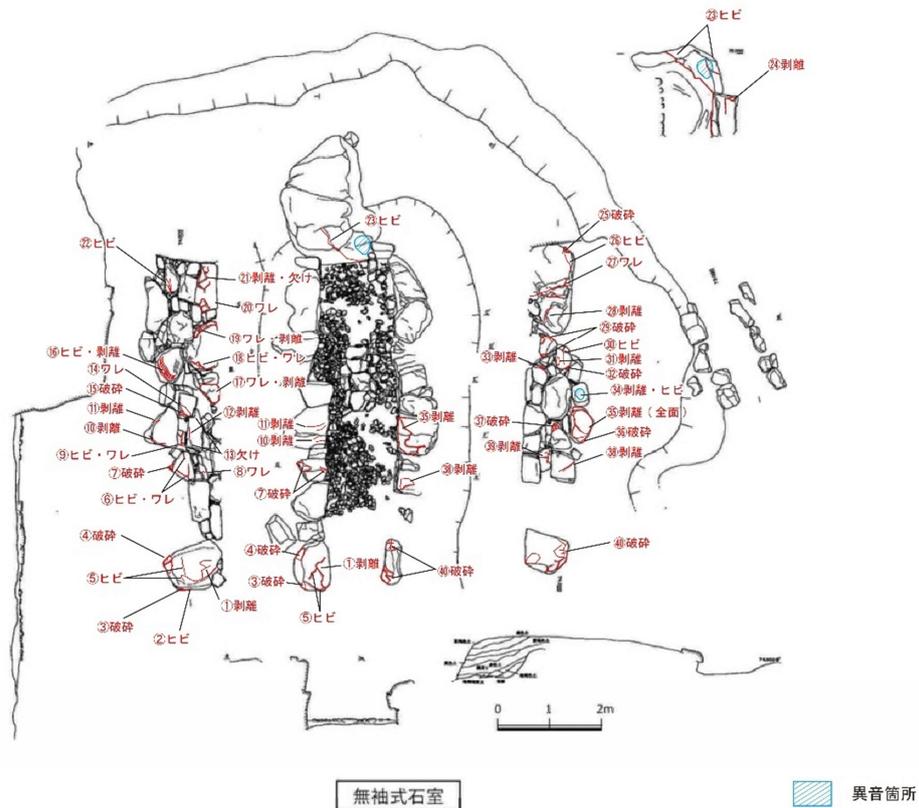
図 50：19号墳クラック調査図

19号墳は、奥壁右部分と右側壁の上部に異音箇所が見られた。剥離箇所は16箇所、破砕箇所は10箇所、ヒビ箇所は12箇所、ワレ箇所は9箇所確認された。表流水調査では、積雪後の雪解け水がヒビや破砕箇所に侵入していることが判明した。令和2年度から、ボランティアとの協働で、冬場にはブルーシートで養生をしているが、令和4（2022）年5月25日の文化庁の現地指導では過去に被熱を受けた痕を指摘された（柿畑際の野焼きか）。①の剥離箇所、③、⑩の破砕箇所などは劣化が進んでしまっていると考えられる。

さらに、19 号墳については、令和 4 年度の現地指導（5 月 25 日）の際に、過去に被熱を受けた痕跡を指摘されており、劣化が進む原因となっている可能性が浮上した。令和 2 年度からボランティアと冬場の養生を開始したが、始めたばかりであるため、今後も協働で継続し、養生方法を検討する必要がある。また養生中は、風や雪などで養生のブルーシートがはがれないよう、市と協働で定期的な見回りを行う必要がある。

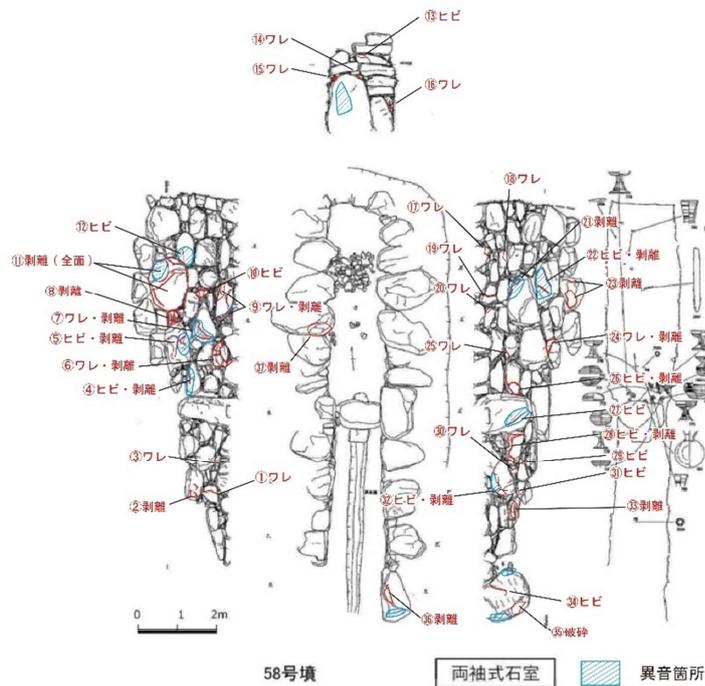
図 51 : 58 号墳クラック調査図

58号墳については、右側壁に6箇所、左側壁に5箇所の異音箇所が見られた。剥離箇所は18箇所、破砕箇所は0箇所、ヒビ箇所は13箇所、ワレ箇所は15箇所確認された。19号墳と比較すると、破砕箇所は無いが、異音箇所等が多く確認されている。令和元年度の石室カルテの成果と比較すると、表面剥

離が進行しているのではないかと考えられる。

以上の調査の結果から、軟質砂岩で褐色の石材で構成された古墳のうち、ヒビや亀裂が入ってしまっていた 19 号墳と 58 号墳の石材については、石材の劣化特性に関する試験の結果、両石材とも石材の気孔率としては比較的“密”であることが分かった。特に 58 号墳は 19 号墳の約 4.5 倍の強度があり、極めて硬質な石材と判断できる数値が得られた。膨張応力についても大きな変動はなく、膨張はしても石材の破壊にはほとんど影響のない程度であるということが分かった。このため、石材の劣化については、石材そのものの質によるものよりは、現地の環境条件による可能性が高いことが分かった。
