第4章 史跡船来山古墳群の現状と課題

史跡 船来山古墳群 石室カルテの一例

【船来山古墳群視察レポート】

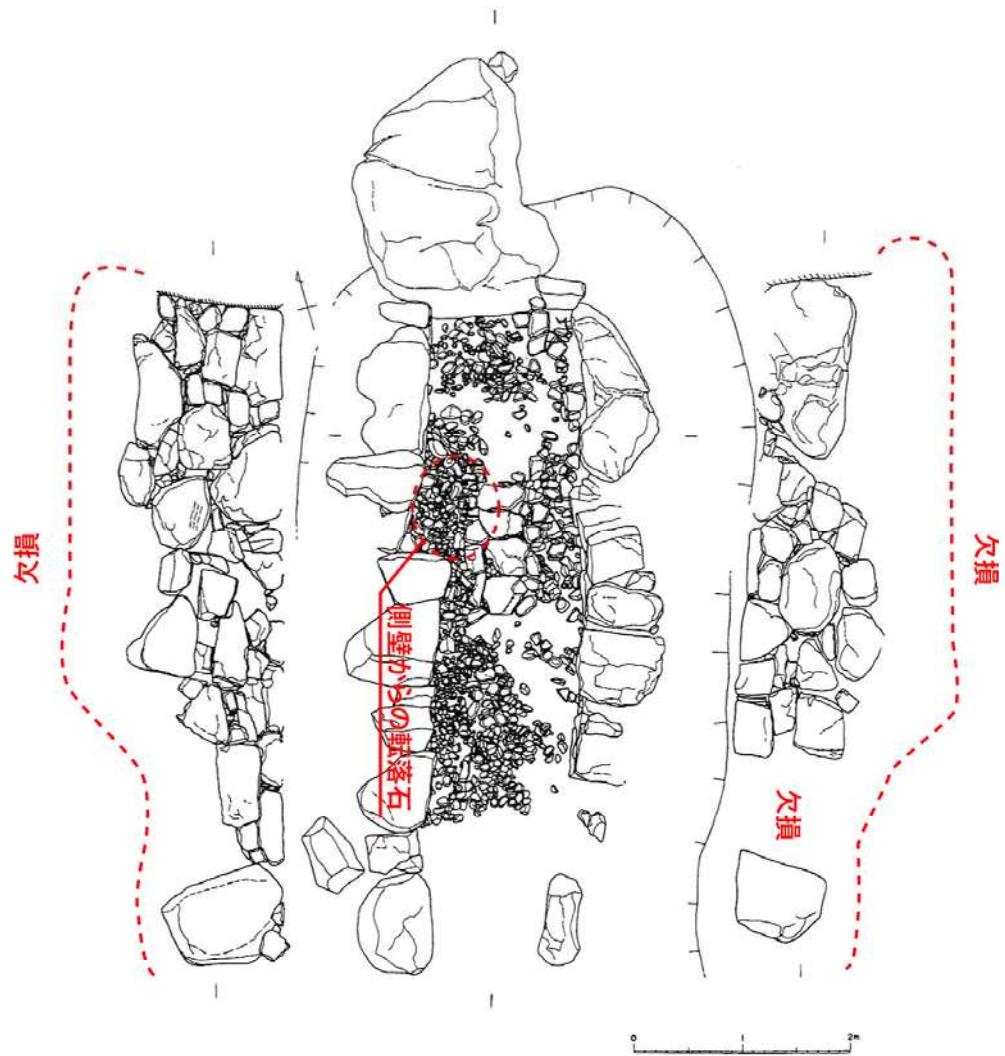
古墳名	19号墳		枝群	O枝群	地区	H 6 区		時期	後期					
墳形	円墳	○	方墳	-	前方後円墳	-	前方後方墳	-						
	その他 径12~13m、周溝幅2~3m													
	ガラス小玉、銀製耳鑽、雁木玉、銀刀装具、銀製空玉、金銅製空玉、馬具、農工具、須恵器大甕（周溝）													
石室の形式	竪穴系横口式		-	(備考欄)										
	横穴式	無袖型	○	片袖型	-	両袖型	-	疑似両袖型	-					
	その他													
石室の開口方位	南南西	石材加工	自然石	石質	硬質砂岩		石材の劣化状況		劣化（弱）					
※ 現況値については、石室に変状が見られる場合に記載 ※ ★は残存値														
法量	(単位：m)		(報告書値)	(現況値)		(報告書値)	(現況値)		(報告書値)	(現況値)				
	掘方	長	★7.40		幅	4.00		高	1.60					
	石室		全長	6.30	玄室長	5.30		玄室幅	1.70					
	玄室高		★1.70		玄門幅	1.15		玄門高	★1.15					
	羨道長		1.00		羨門幅	-		前庭部長	-					
	主軸方向		N-18° -E											
その他 堀方長、玄室高、玄門高は残存値。														
構造	閉塞石	-	前庭	-	羨道	(不明)	立柱石	○	樋石	-	鏡石	○		
	腰石	-	玄室の前後室分け			-	追葬	○						
	棺台施設	○	(備考欄) 扁平な砂岩角礫敷 (160cm × 70cm)											
	彩色	○	(備考欄) 石室内部全面にベンガラ塗布。											
	その他特徴		若干の胴張りで、非常に細長いプラン。羨道部は破壊により不明。奥壁を岩塊を利用（鏡石）。											
石室の状況	良好	○	ハラミ	-	ズレ	-	抜け	-	欠損	○	割れ	○		
	表面の浮き	○	倒れ込み	-	全壊	-	部分崩壊	○	その他	天井石等欠損				
特記事項

<p>◆ 墳丘全体は芝・笹等の草に覆われ、おおむね良好に保存されている。石室の石材は一部に割れやカケが見られ、状態の悪いものもある。中でも図に示した二石については、表面の割れから雨水等が流入し、気温の低下による凍結で膨張して割れる、また凍結融解を繰り返すことで剥離が生じている。</p> <p>◆ 床にある図面にない石については、左側壁からの落石と考えられる。</p>														
危険度	A	-	B1	-	B2	-	B3	○	C	-	D	-

赤彩部分が劣化により剥離している。

側壁からの転落石

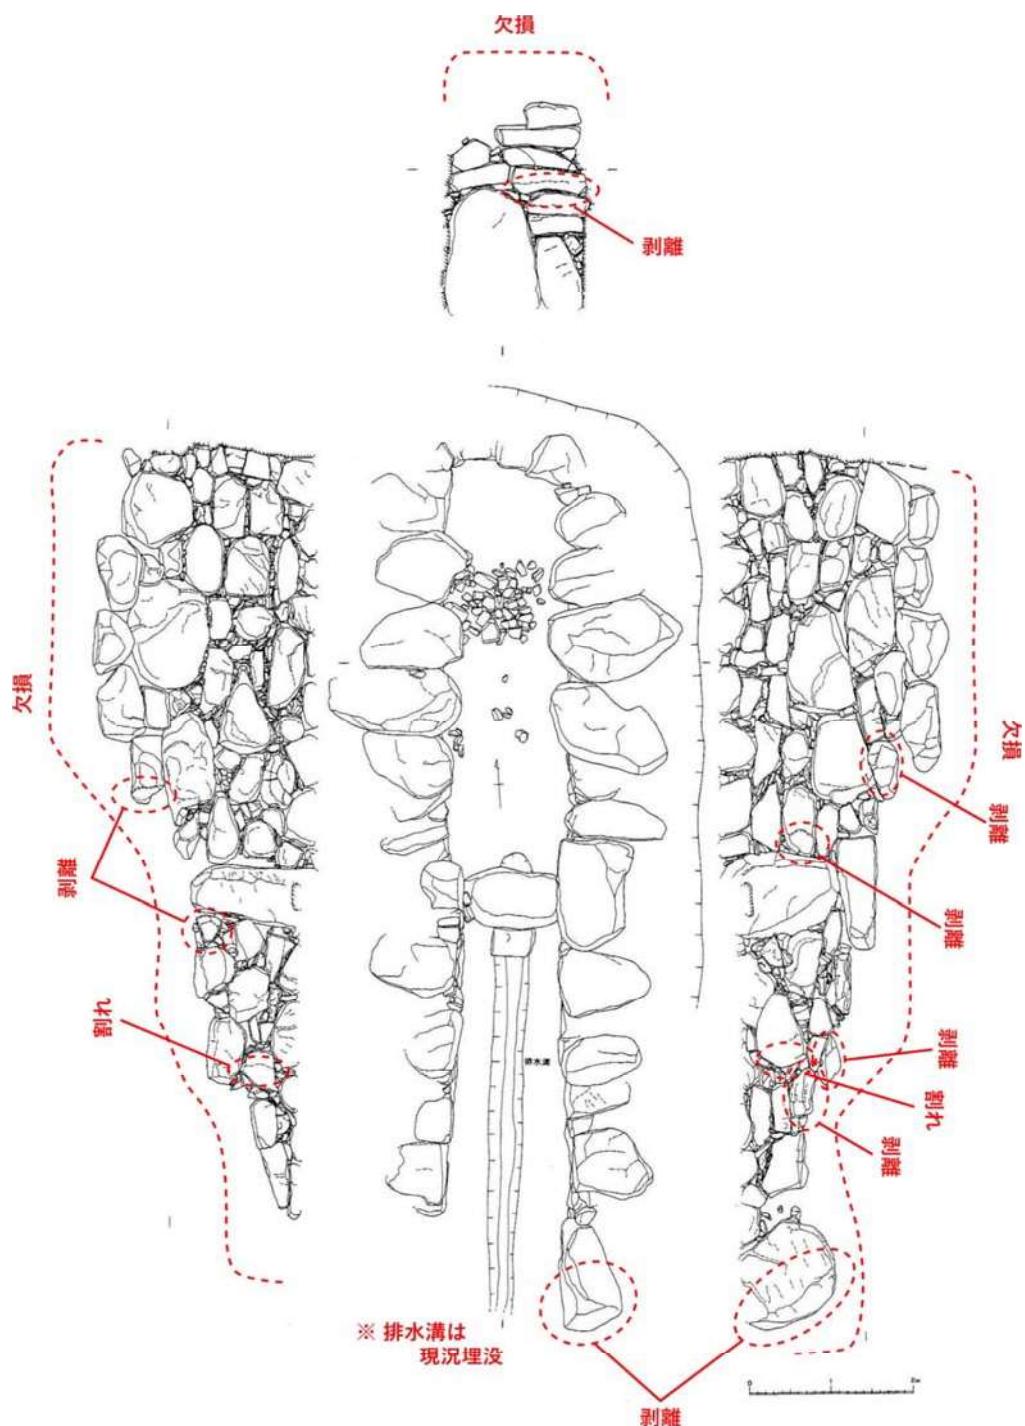
古墳名	58号墳		枝群	O枝群	地区	M~Oの8~10列7~8区		時期	後期～終末期					
墳形	円墳	○	方墳	-	前方後円墳	-	前方後方墳	-						
	その他 後期古墳最大の円墳。径16~17m。周溝あり。													
主な出土遺物	水晶切子玉、ガラス玉、鉄刀子、鉄刀、須恵器（無蓋高杯、長頸瓶片ほか）、耳環、須恵器細頸壺（周溝）													
石室の形式	豎穴系横口式		-	(備考欄)										
	横穴式	無袖型	-	片袖型	-	両袖型	○	疑似両袖型	-					
	その他 胴張りを呈した細長いプラン。													
石室の開口方位	南	石材加工	自然石	石質	硬質砂岩		石材の劣化状況		劣化（弱）					
※ 現況値については、石室に変状が見られる場合に記載 ※ ★は残存値														
法量	(単位：m)		(報告書値)	(現況値)		(報告書値)	(現況値)		(報告書値)	(現況値)				
	掘方	長	7.30		幅	-		高	2.00					
	石室	全長	10.50		玄室長	5.00		玄室幅	1.80					
		玄室高	★2.70		玄門幅	1.20		玄門高	★1.90					
		羨道長	5.60		羨門幅	★1.50		前庭部長	-					
	主軸方向		N-9° -E											
その他														
構造	閉塞石	-	前庭	-	羨道	○	立柱石	○	樋石	○	鏡石	○		
	腰石	-	玄室の前後室分け			-	追葬	-						
	棺台施設	○	(備考欄) 棺台の残欠である砂岩角礫が遺存し、1.0×2.0m程度のプラン。											
	彩色	-	(備考欄)											
	その他特徴													
石室の状況	良好	○	ハラミ	-	ズレ	-	抜け	-	欠損	○	割れ	○		
	表面の浮き	○	倒れ込み	-	全壊	-	部分崩壊	○	その他	天井石等欠損				
特記事項	<ul style="list-style-type: none"> ◆ 石室の残存状況は良好。 ◆ 凍害及びスレーキングによる石材の劣化が進行している。

・右手前の石材の劣化は調査時より進行している。

・表面剥離状況
