水生生物調査 結果一覧(令和4年度)

水生生物調査位置図

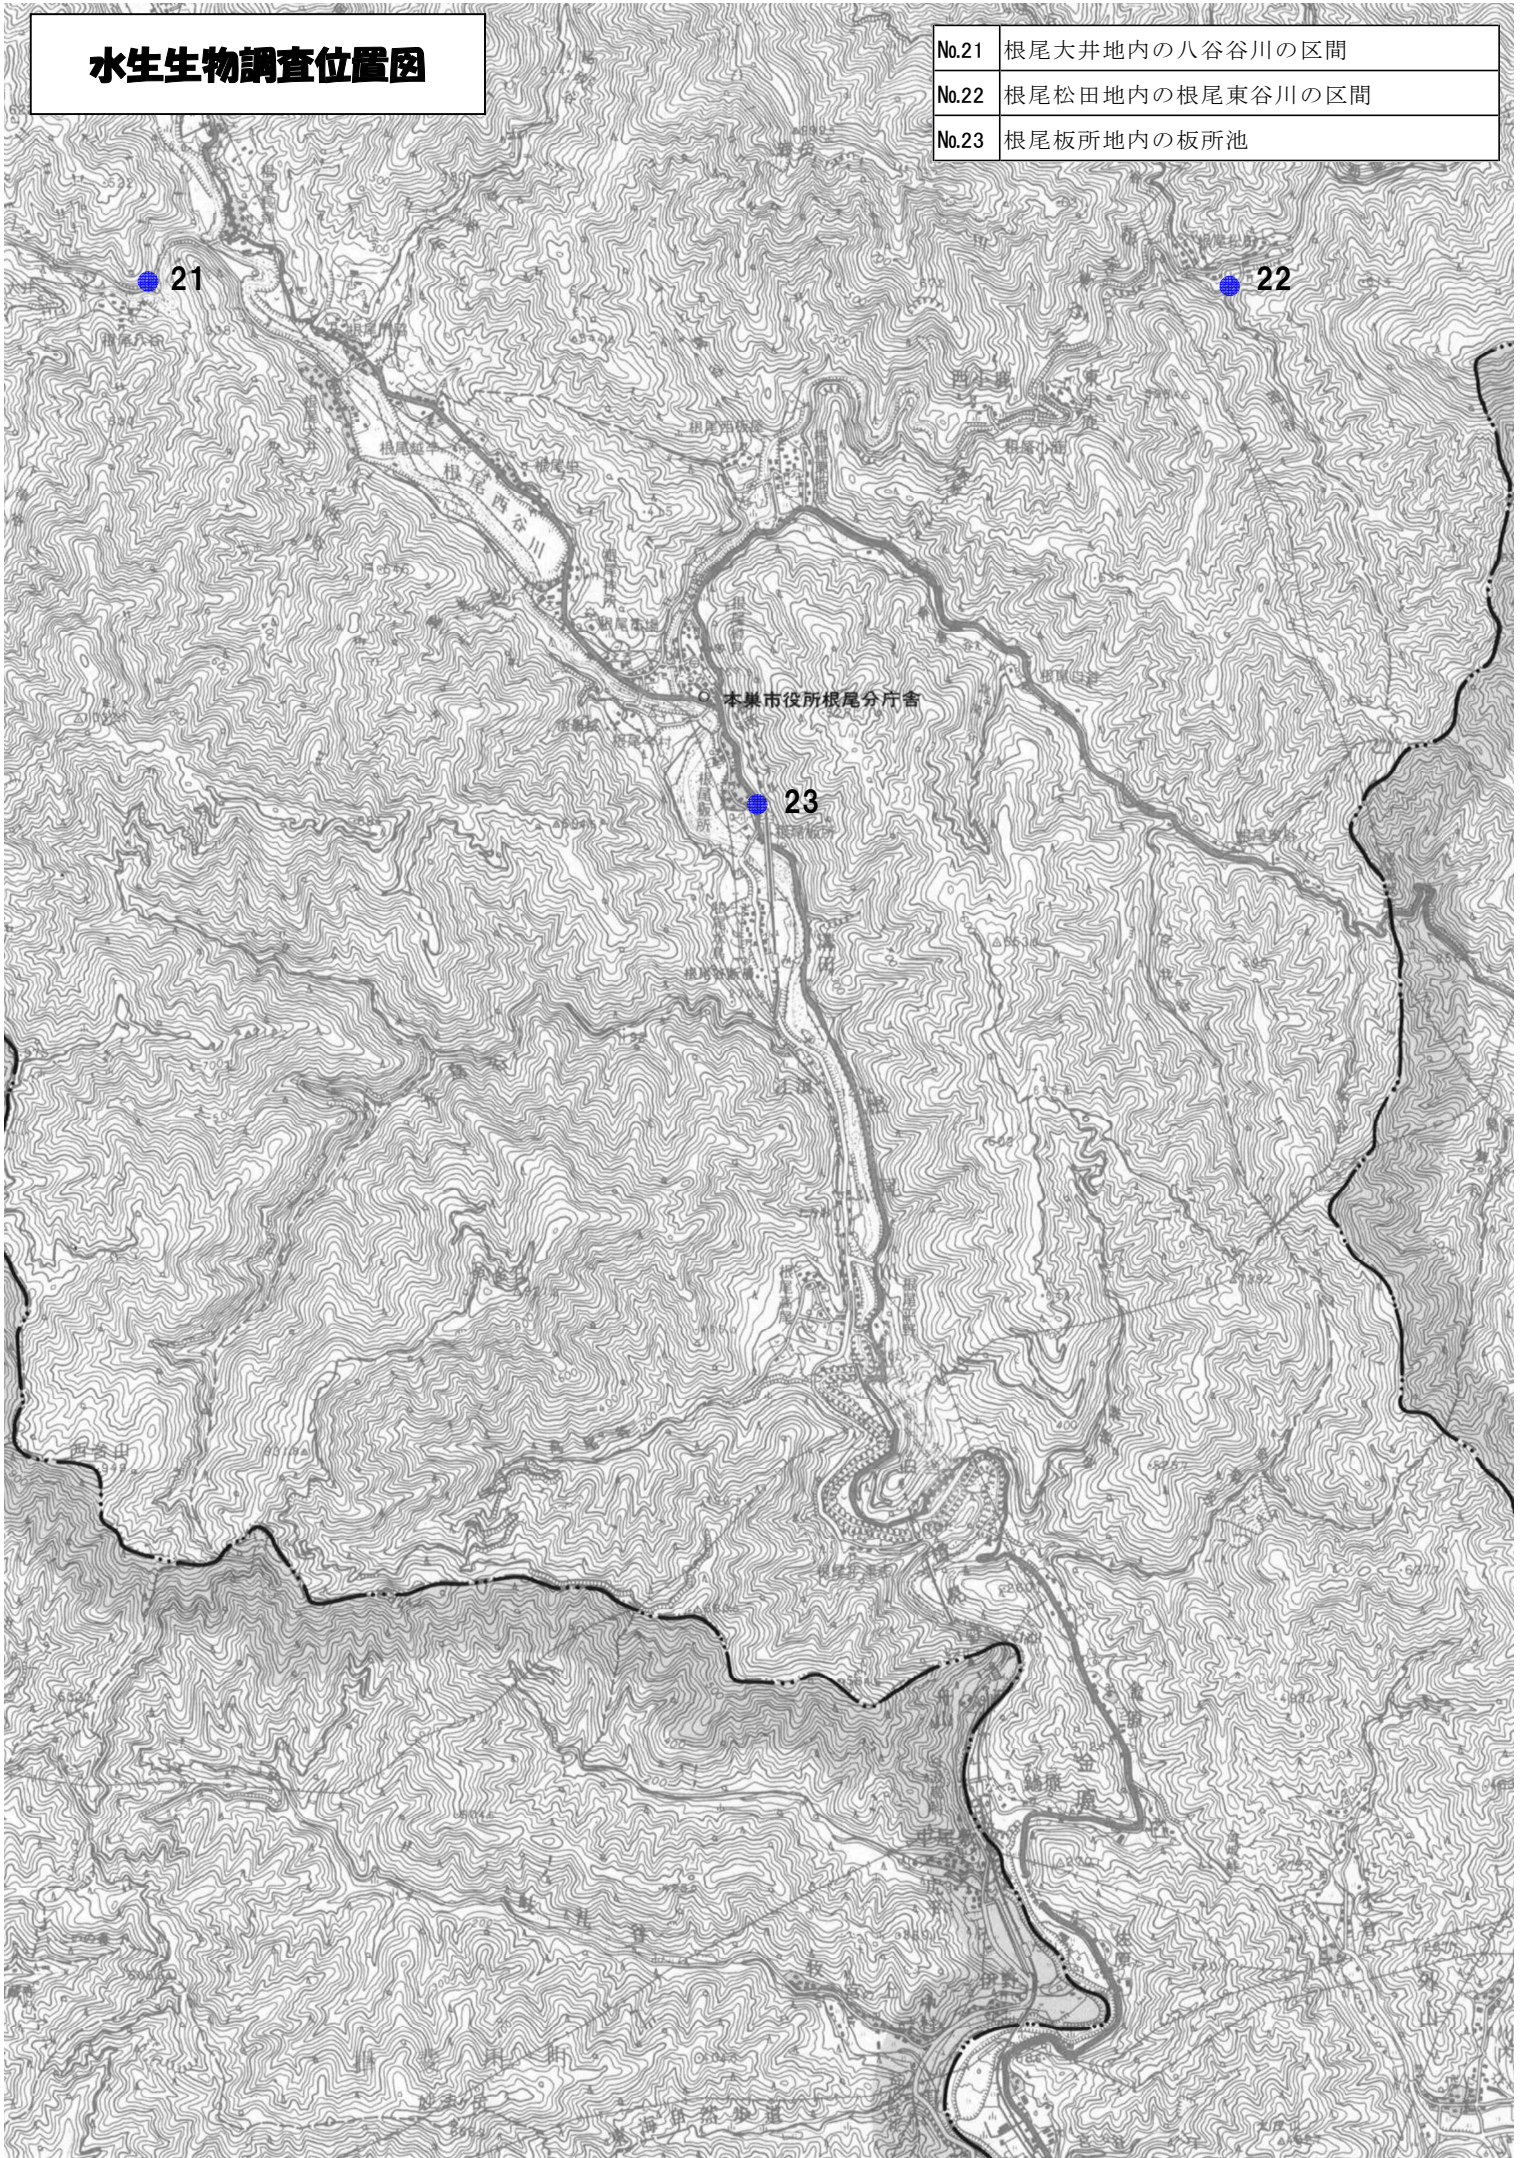
水生生物調査位置図

No.21 根尾大井地内の八谷谷川の区間

No.22 根尾松田地内の根尾東谷川の区間

No.23 根尾板所地内の板所池
